СЕМИНАР ПО ВОПРОСАМ СБОРА И АНАЛИЗА ДАННЫХ О ДОРОЖНО- ТРАНСПОРТНЫХ ПРОИСШЕСТВИЯХ СТРАНА: ТАДЖИКИСТАН

ЧАСТЬ 5: АНАЛИЗ ДАННЫХ О ДОРОЖНО-ТРАНСПОРТНЫХ ПРОИСШЕСТВИЯХ – МАТРИЦА ХЭДДОНА

ПРАКТИЧЕСКИЙ ПРИМЕР: СТОЛКНОВЕНИЕ АВТОМОБИЛЯ С ДЕРЕВОМ

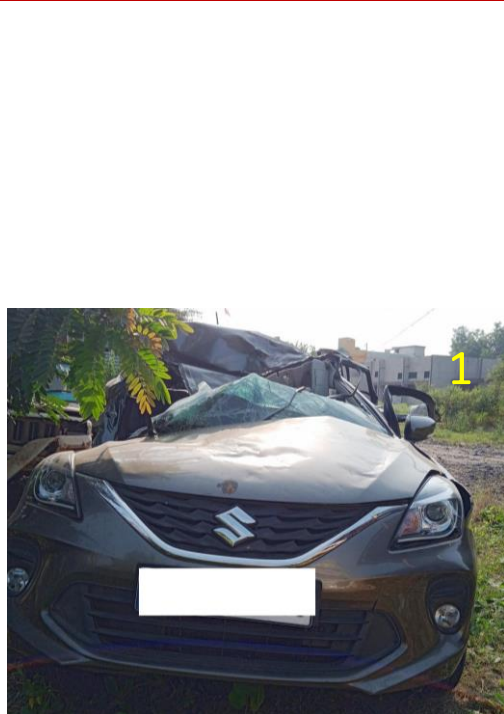
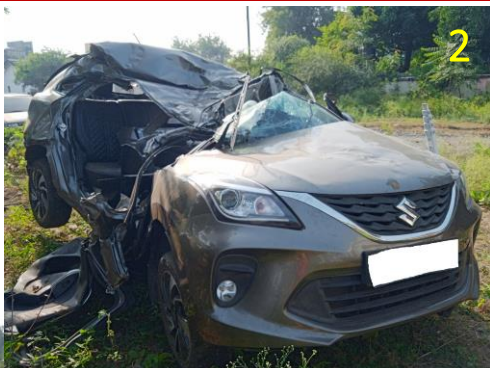
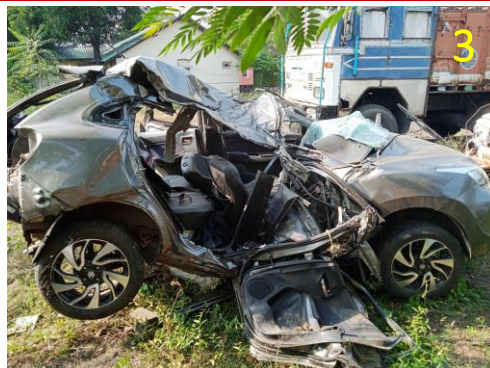
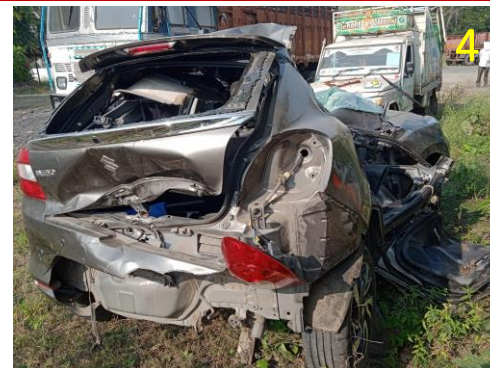
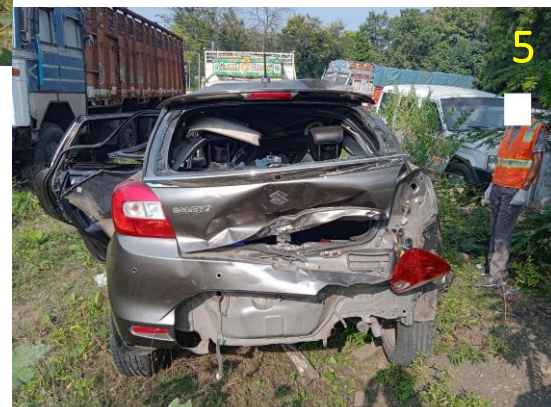
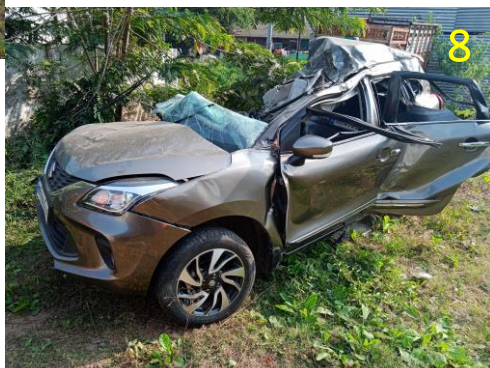
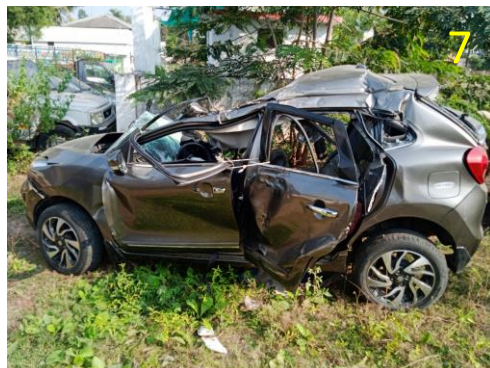
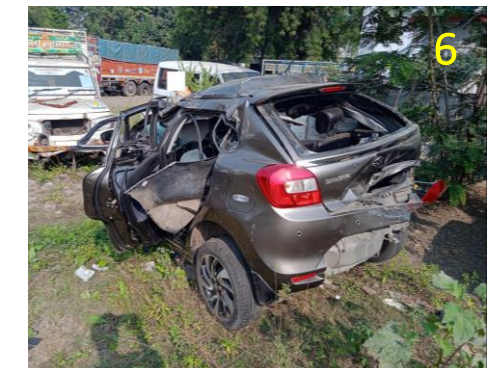
ФОТОСЪЕМКА АВТОМОБИЛЯ ФОТОСНИМКИ С 8 УГЛОВ

Повреждения от столкновения в основном с правой стороны автомобиля.
Другие повреждения, связанные с эвакуацией и буксировкой.

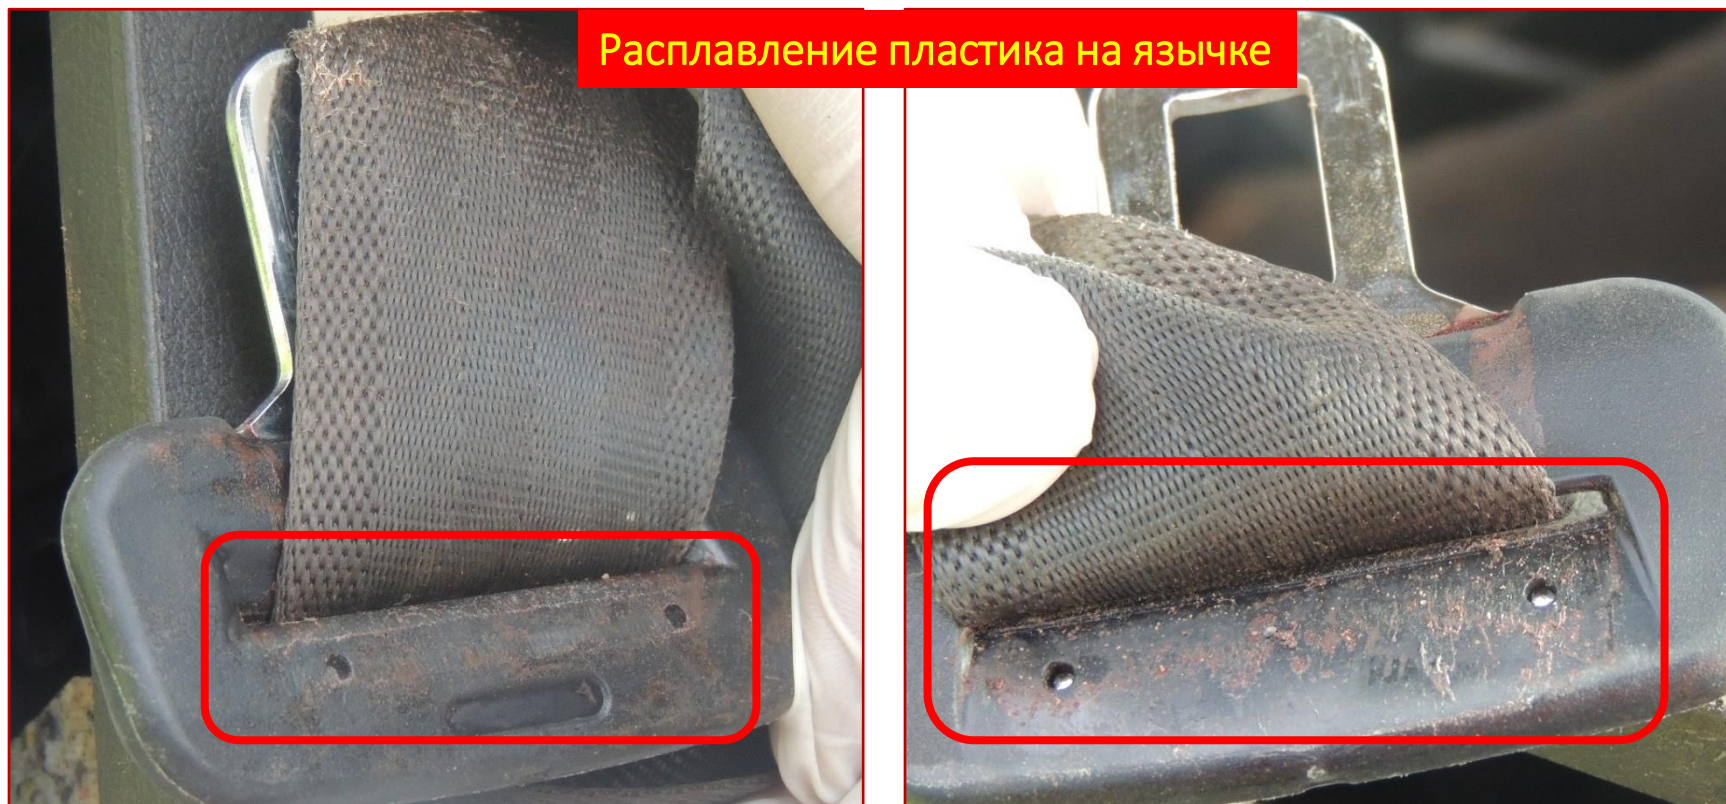
ОСМОТР РЕМНЕЙ БЕЗОПАСНОСТИ

Расплавление пластика на язычке

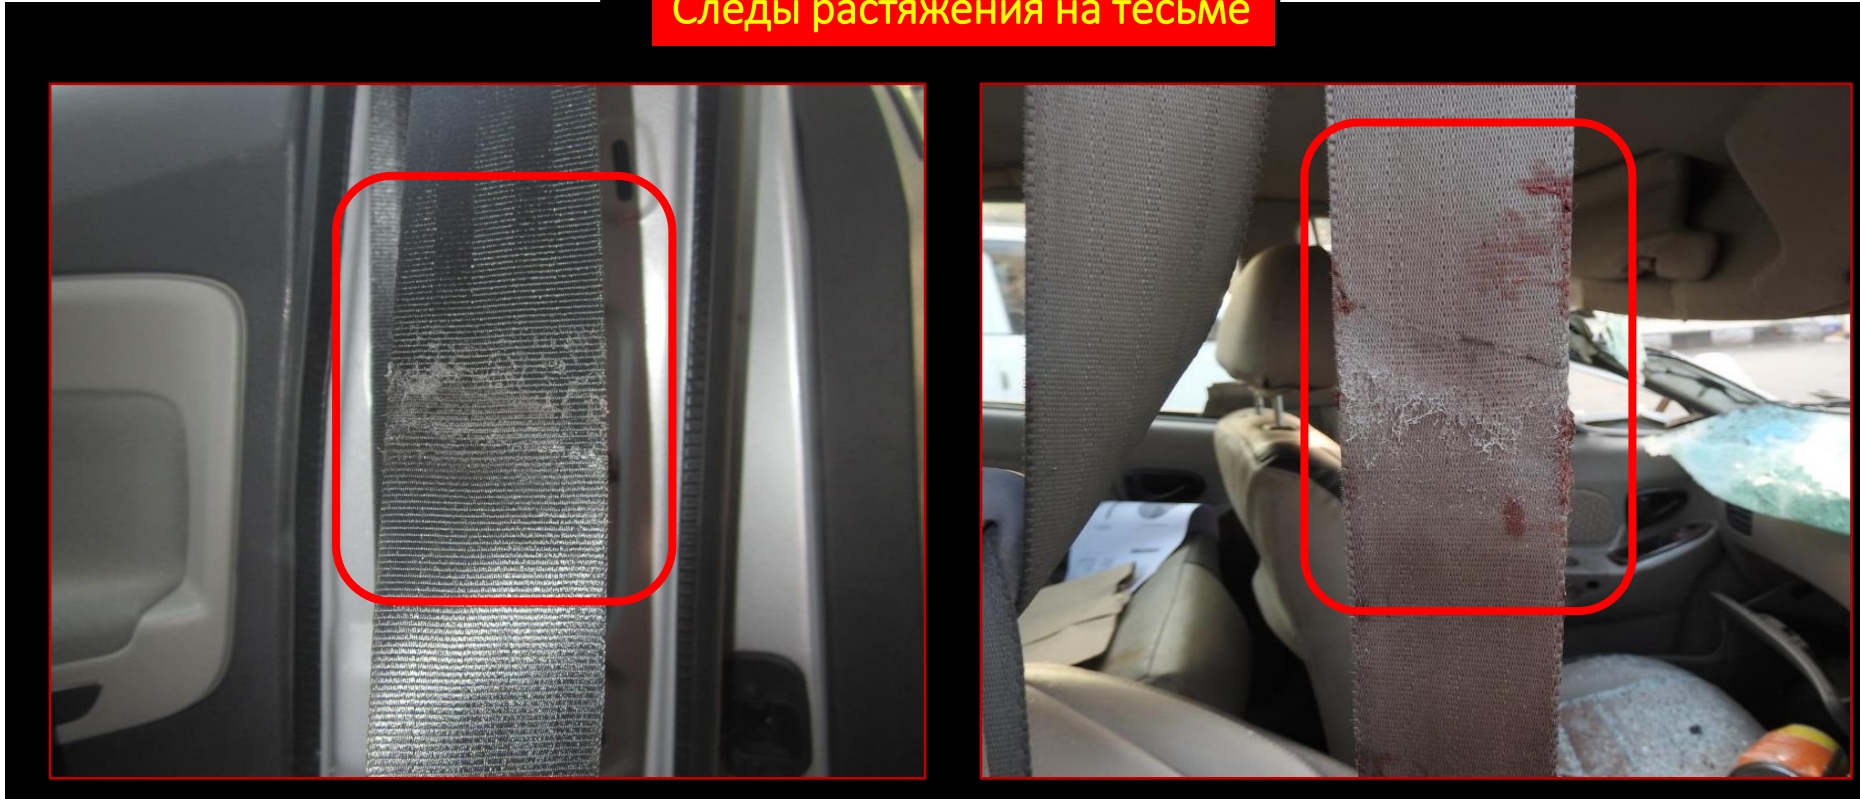
ОСМОТР РЕМНЕЙ БЕЗОПАСНОСТИ

Следы растяжения на тесьме

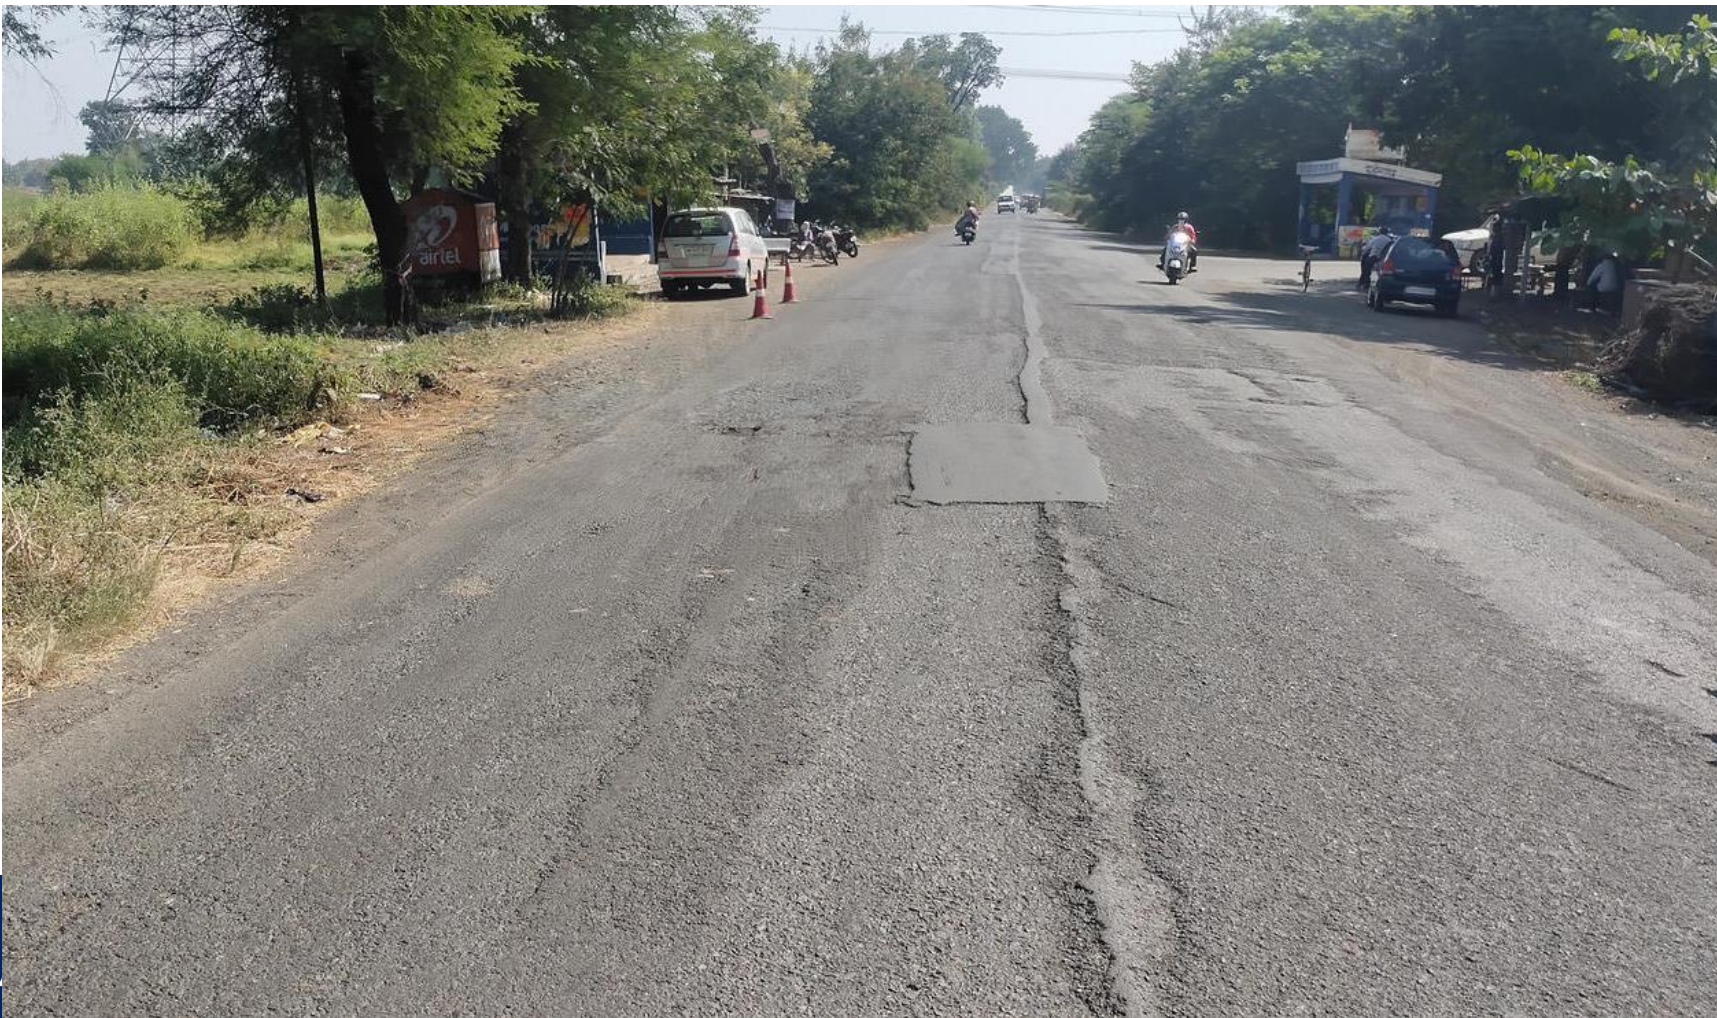
ОСМОТР МЕСТА ДТП

- Неразделенное двухполосное шоссе
- Некачественное дорожное покрытие
- Отсутствие дорожной разметки
- Отсутствие знаков ограничения скорости
- Обгон по встречной полосе
- Деревья на обочине дороги
- Магазины/припаркованные автомобили на обочине дороги
- Автобусные остановки на обочине

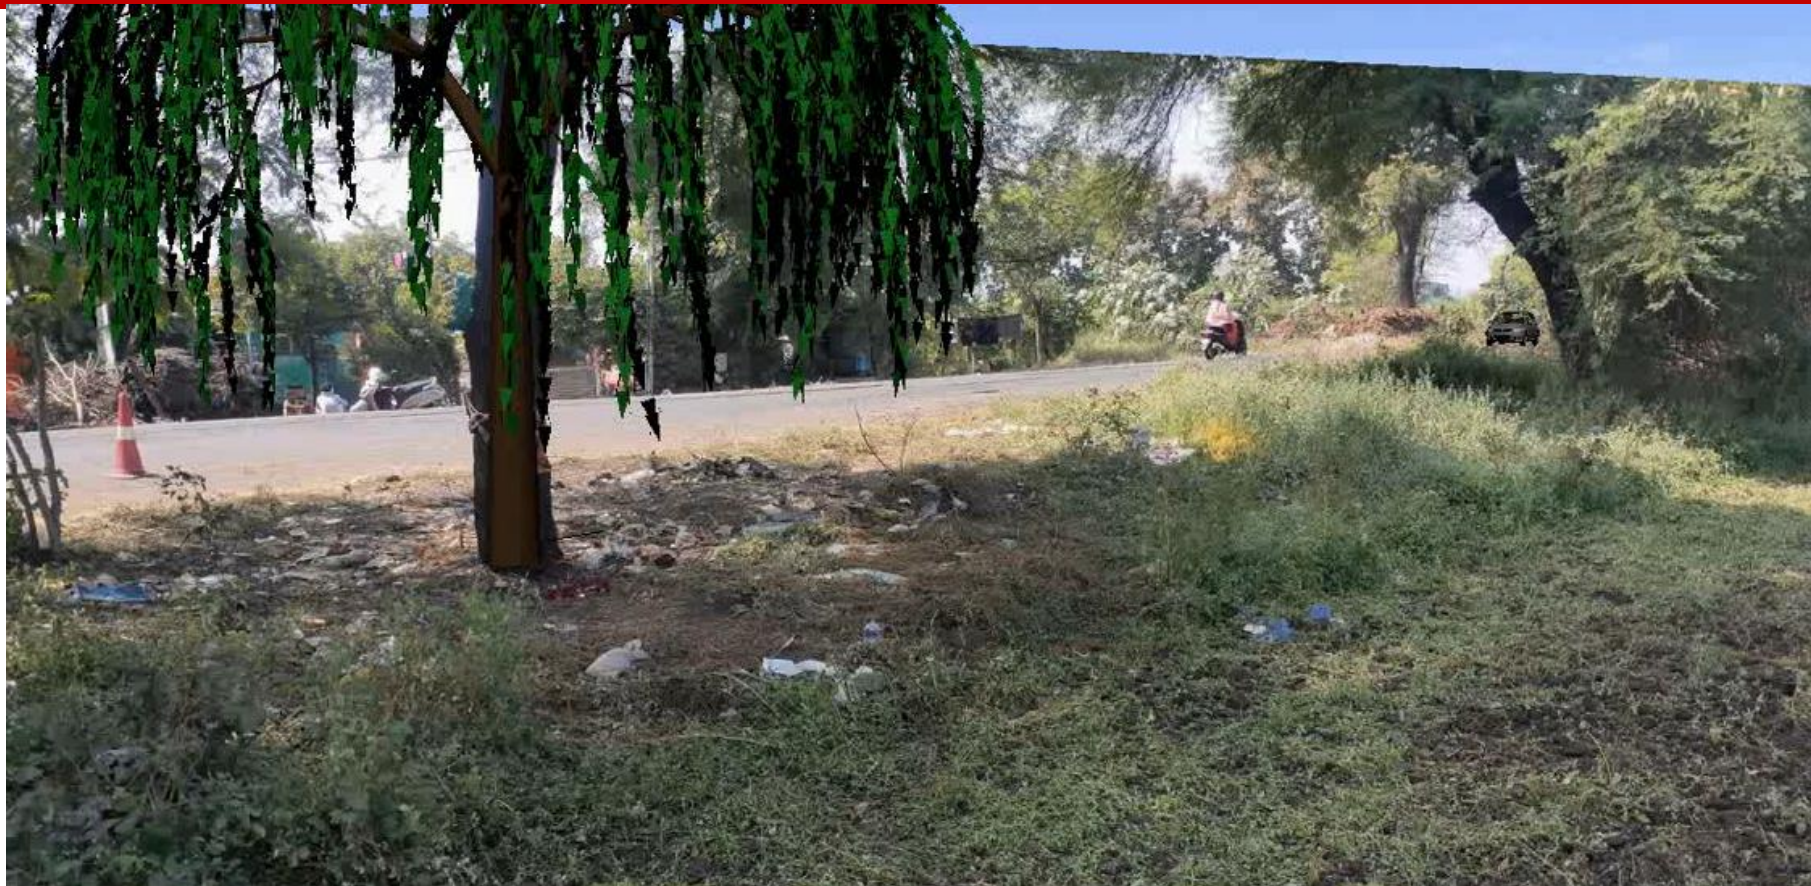
РЕКОНСТРУКЦИЯ ДТП *СКОРОСТЬ АВТОМОБИЛЯ 80 (± 10) КМ/Ч*
