В. Практический пример 2: Аудит на этапе разработки рабочей документации реконструкции 300-километрового участка автомагистрали национального значения

Таблица 9: Практический пример 2—Результаты аудита реконструкции 300-километрового участка автомагистрали национального значения на этапе разработки рабочей документации

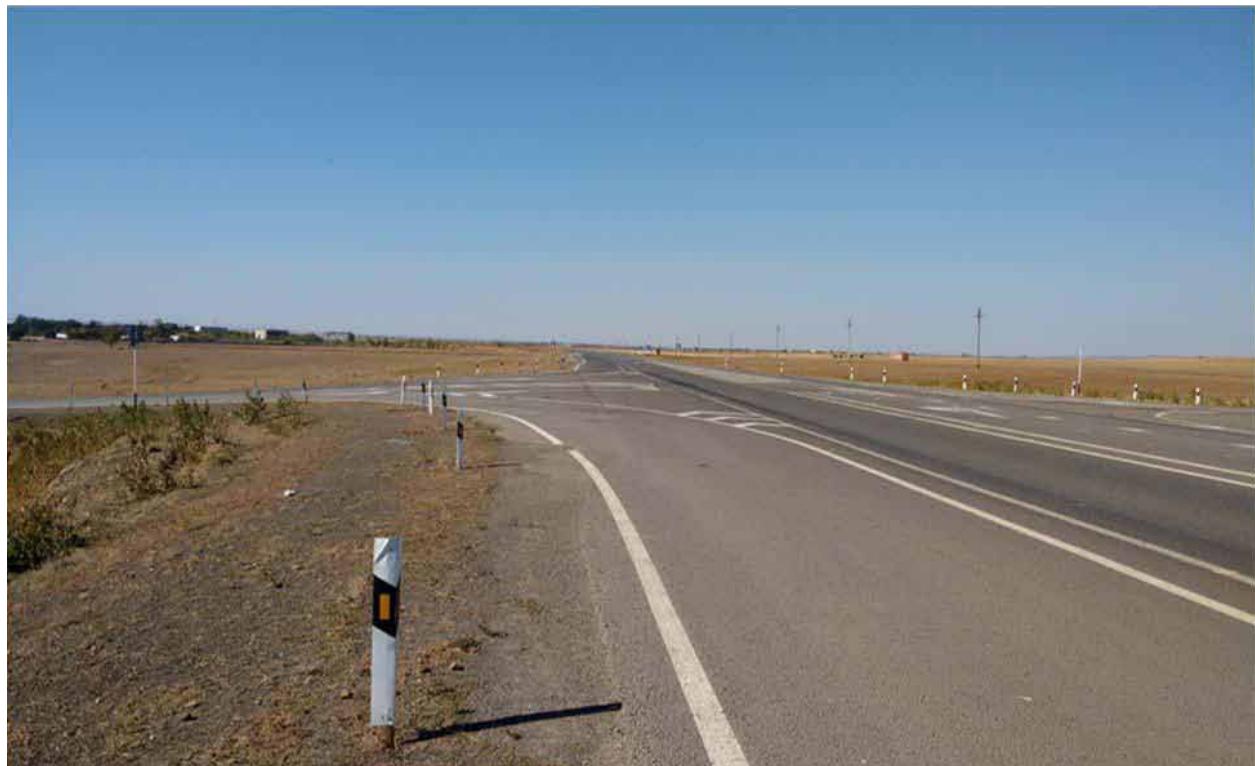
Пересечение на недавно восстановленном участке А-27, в 25 км к северу от места начала предложенных работ.¹

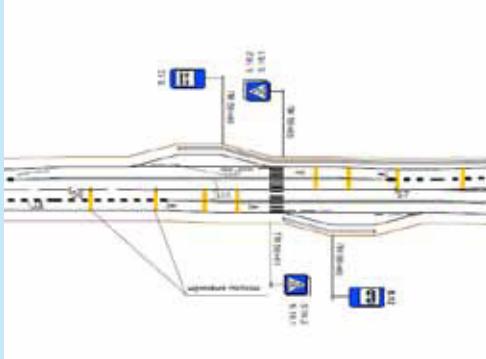
Км	Проблема безопасности	Риск	Фото	Рекомендации	Ответ заказчика
Проблемы безопасности вдоль трассы проекта реконструкции национальной автомагистрали					
Общие	<p>Вдоль всего объекта были предложены пешеходные переходы, чтобы обеспечить подходы для населения к автобусным остановкам. В большинстве мест эти переходы пересекают четыре полосы без островка безопасности для пешеходов. Пользователи переходов должны будут фактически пересечь дорогу без регулирования движения за один прием. Наличие второй полосы будет побуждать совершение обгонов вблизи переходов, и потенциально более высокие скорости. Сочетание этих факторов увеличит риск конфликта между транспортными средствами и пешеходами.</p>	Очень высокий

<p>Источник: ТОП Геодезия, Алматы.</p>	<ul style="list-style-type: none"> Уменьшить число полос движения с четырех до двух полос в этих местах. Обеспечить соответствующие удлиненные клиновидные полосы въезда и съезда, чтобы устраниТЬ потребность в дополнительных полосах. Любые полосы разгона для примыкающих дорог должны заканчиваться на достаточном расстоянии перед автобусными остановками, не продолжаясь у места расположения автобусной остановки.

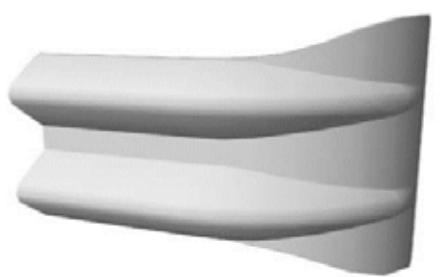
Общие	<p>Стандартные чертежи показывают, что для всего проекта будут использоватьсяся концевые элементы ограждений, типа "рыбий хвост". Эти концевые элементы, будучи обращены к встречному движению, представляют собой значительную придорожную опасность и имеют высокую "пробивающую" способность. Они наносят травмы пассажирам транспортного средства в случае столкновения с ними транспортного средства, потерявшего управление.</p>	Средний

<p>Источник: Мэтью Чемберлен</p>	<ul style="list-style-type: none"> Обеспечить пассивно безопасные концевые элементы на всех ограждениях. Обеспечить внесение изменений в стандартные чертежи, с тем, чтобы заменить концевые элементы "рыбий хвост" на признанный пассивно безопасный элемент, показанный вместо него

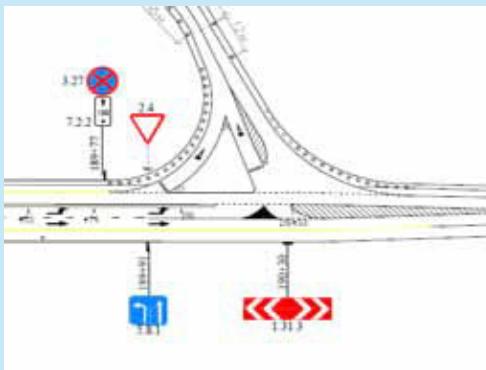
Км	Проблема безопасности	Риск	Фото	Рекомендации	Ответ заказчика
Км 190	Примыкающая дорога в данной точке присоединяется к магистрали под острым углом, при этом использованы большие радиусы выезда и въезда, что будет способствовать повышенным скоростям транспортных средств, въезжающих с боковой дороги. Это также обусловит большую скорость движения при съезде на боковую дорогу. Эта проблема усугубляется размером перекрестка и отсутствием каких-либо физических островков на перекрестке – предложена только дорожная разметка. Это увеличивает риск конфликтов типа "не уступил дорогу". Она также увеличивает риск въезда транспортных средств на боковую дорогу на высокой скорости и потери управления.	Высокий

<ul style="list-style-type: none"> Уменьшить радиусы закруглений, чтобы заставить водителей снижать скорость при приближении к магистрали, а также при съезде с магистрали на боковую дорогу. Уменьшить размеры перекрестка, чтобы стимулировать снижение скорости транспортных средств. Предусмотреть физический (а не нанесенный краской) островок на перекрестке, чтобы предотвратить перестроение транспортных средств на полосы встречного движения.

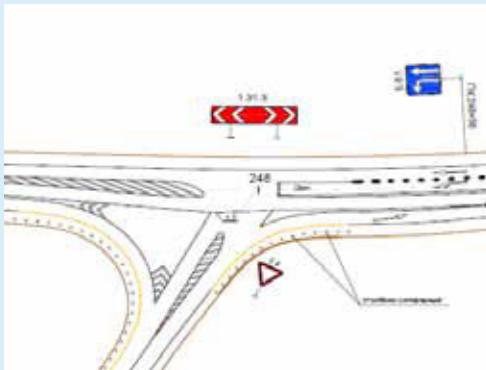
Км 248	Боковая дорога в этой точке подходит к магистрали под острым углом. Радиусы съезда и въезда очень велики, что увеличит скорости въезда с боковой дороги. Это также будет способствовать высоким скоростям въезда на боковую дорогу. Это повышает риск конфликтов "не уступил дорогу", а также въезда транспортных средств на боковую дорогу на потенциально высокой скорости и потери управления.	Высокий

<ul style="list-style-type: none"> Уменьшить радиусы закруглений, чтобы заставить водителей снижать скорость при приближении к магистрали, а также при съезде с магистрали на боковую дорогу.

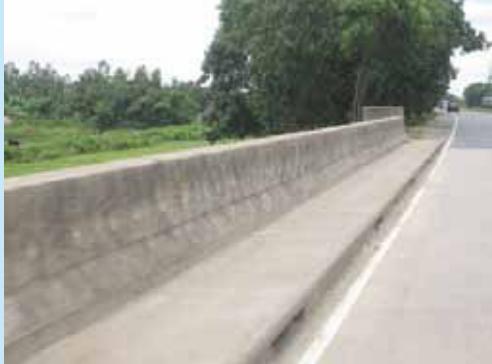
Км	Проблема безопасности	Риск	Фото	Рекомендации	Ответ заказчика
Км 277	В этой точке имеется существующий узкий мост через широкую реку (500 м). Мост имеет большие железобетонные парапеты, представляющие собой придорожные препятствия. Этот мост – единственный в своем роде на данной автомагистрали, и, как таковой, может застать некоторых водителей врасплох. Чертежи умалчивают о каких-либо мерах повышения безопасности на этом узком мосту или вдоль него. Следует установить ограждение из балок волнообразного профиля, чтобы оградить боковые откосы, а также обозначить кромки проезжей части моста, чтобы снизить риск бокового скользящего столкновения в ночное время.	Высокий

<ul style="list-style-type: none"> Установить два предупреждающих дорожных знака "Узкий мост" приблизительно в 100 м перед мостом с каждого направления. Установить вертикальную разметку (маркеры ширины) на каждом парапете на высоте 2 м над дорожным покрытием, чтобы обозначить углы узкого моста. Установить ограждение из балок волнообразного профиля, чтобы оградить боковые откосы с обеих сторон дороги. Усилить ограждение на последних 10 м, уменьшив шаг стоек в два раза. Жестко соединить ограждение с парапетами.

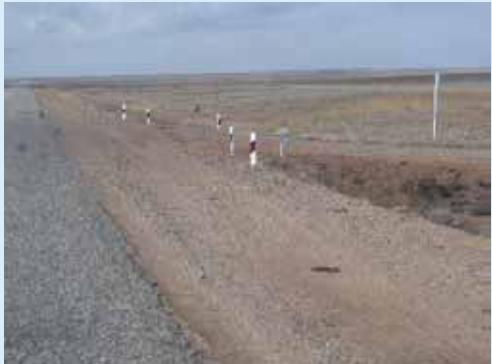
Км 297.7	Пешеходы используют небольшую примыкающую дорогу (справа) от деревни до автомагистрали, чтобы сесть на микроавтобусы. Для этого им приходится пересекать автомагистраль. Однако чертежи не показывают ничего, что могло бы помочь им переходить через шоссе. Скорости движения в этом месте высоки и могут увеличиться после реконструкции. Пешеходный переход не считается целесообразным вследствие малого количества пешеходов и высокой скорости движения. Самый безопасный вариант для всех мог бы обеспечить островок безопасности.	Средний

<ul style="list-style-type: none"> Обеспечить, чтобы вопрос безопасности этих пешеходов был обсужден и решен, прежде чем разработка проекта будет завершена. Рассмотреть возможность устройства отрезка дороги (до 200 м длиной) с разделительной полосой, шириной не менее 3 м, с тем, чтобы обеспечить убежище для перехода пешеходов. Установить на подходах с обоих направлений надлежащие предупреждающие дорожные знаки о разделительной полосе и пешеходах. Рассмотреть возможность установки навеса для пешеходов.
