## D. Практический пример 4: Аудит на предэксплуатационном этапе 120-км участка национальной автомагистрали в западной провинции

**Таблица 11: Практический пример 4: Аудит на предэксплуатационном этапе 120-км участка национальной автомагистрали в западной провинции**

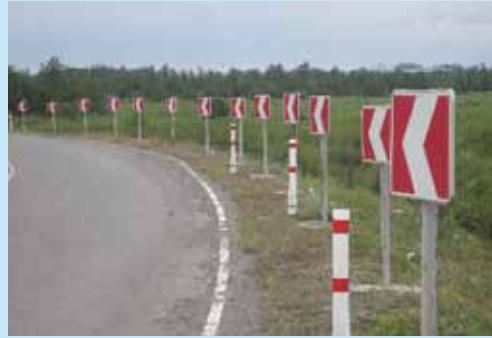
Км	Проблема безопасности	Риск	Фото	Рекомендации	Ответ заказчика
<b>Проблемы безопасности на недавно завершенном участке национальной автомагистрали в западной провинции</b>					
Общие	Кромки дороги на кривых обозначены непоследовательно. На некоторых установлено слишком много шевронных указателей направления, на некоторых шевронные указатели установлены только для одного направления (для другого направления кромка не обозначена), и есть несколько кривых (особенно на холмистом участке), где шевронные указатели направления необходимы, но они отсутствуют. Такое непоследовательное обозначение может застать водителей врасплох на круговых кривых, и привести к ДТП со съездом с проезжей части.	Высокий

<ul style="list-style-type: none"> <li>Провести анализ обозначения кромок полос движения (особенно использования шевронных указателей направления) по всей протяженности автомагистрали.</li> <li>Обеспечить, чтобы на всех кривых с радиусом менее 150 м было установлено как минимум три шевронных указателя (со стандартным шагом) на внешней стороне кривой для обоих направлений движения.</li> <li>Убрать лишние шевронные указатели.</li> </ul>

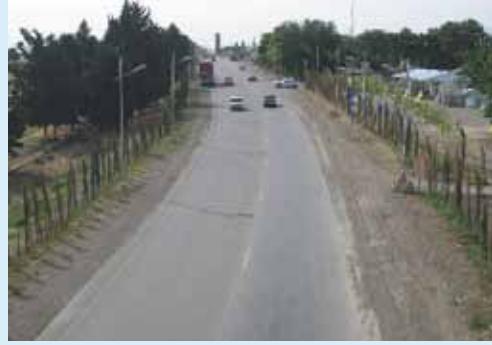
Общие	В начале новой завершенной дороги горизонтальная разметка четкая и правильная. Однако на второй половине автомагистрали краевые линии имеют разрывы. Несвязанный гравий и песок с обочины скрывают большую часть нанесенных краевых линий.	Средний

<ul style="list-style-type: none"> <li>Очистить дорожное покрытие и обочины, чтобы дорога была свободна от гравия и песка и обеспечить видимость краевых линий.</li> <li>Затем восполнить недостающие краевые линии в соответствии с чертежами к контракту.</li> </ul>	
Общие	Это ведет в проблемам безопасности из-за снижения видимости краев полос движения в дневное и ночное время.				
Общие	Дорожное ограждение из волнообразного профиля установлено на каждом из шести мостов на этой автомагистрали, чтобы оградить боковые откосы на подходах к мостам с обоих направлений. Однако, ни одна из этих секций ограждения не была ни усилена, ни закреплена к парапетам моста правильно. Существует риск образования «карманов» на стыках ограждений с парапетами мостов.	Средний

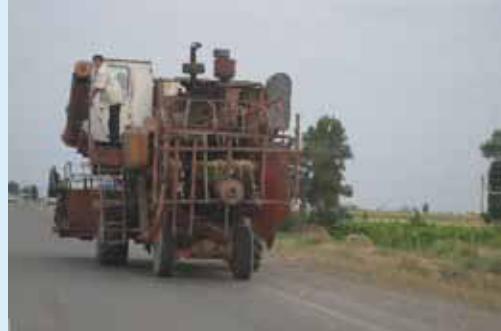
Км	Проблема безопасности	Риск	Фото	Рекомендации	Ответ заказчика
Км 10 - 14	На большом перекрестке на км 10,8 на дорогу въезжает и выезжает большое количество сельскохозяйственной техники. Она медленно движется по дороге примерно 3 км до местной заправочной станции или до следующего перекрестка рядом с км 13,6. Однако обочины не укреплены, и водители стараются оставаться на проезжей части, чтобы минимизировать образование пыли. Большие габариты медленно движущихся машин затрудняют их обгон. Это может привести к лобовым столкновениям и наездам сзади.	Низкий

<ul style="list-style-type: none"> <li>Заасфальтировать обочину автомагистрали между км 10+00 и км 14+00 до ширины как минимум 2 м, чтобы предоставить возможность ее использования водителями крупной сельхозтехники.</li> <li>Установить на автомагистрали знаки предварительного предупреждения, чтобы оповестить водителей о возможности движения по дороге сельхозтехники.</li> <li>Установить два светильника наружного освещения на км 11,8 и еще два на перекрестке с проселочной дорогой рядом с км 13+60, чтобы обеспечить видимость транспортных средств, выполняющих поворот.</li> </ul>

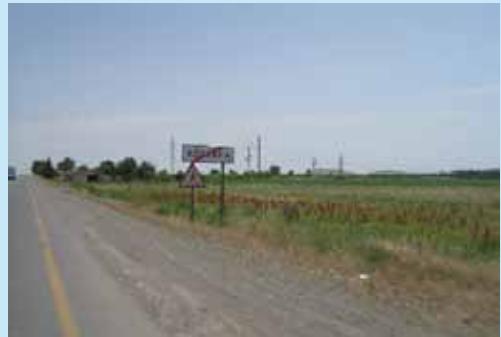
Км 45	С правой (северной) стороны дороги на км 45 расположена школа. Она находится примерно в 600 м от ближайшего села, и, судя по всему, большинство детей младшего возраста, которые ходят в школу, идут из села по краю дороги. Так как обочина не укреплена и рядом растет высокая трава, дети иногда идут по дорожному покрытию. Это подвергает их риску наезда быстroredвижущихся транспортных средств.	Средний

<ul style="list-style-type: none"> <li>Обсудить варианты со школой.</li> <li>Заасфальтировать обочины дороги между селом и школой (как минимум 2 м шириной), или</li> <li>Построить всепогодную пешеходную дорожку (и, возможно, велосипедную дорожку) на полосе отвода (с правой стороны). Эта дорожка за пределами дороги должна быть, как минимум, 3 м шириной и должна быть обозначена знаком «только для пешеходов и велосипедистов».</li> </ul>	
Км 60 - 64	На холмистом участке между км 60 и км 64 (приблизительно) имеются придорожные полосы с крутыми уклонами, непроходимые для транспортных средств. Установлены ограждения из волнообразного профиля, но в четырех местах они слишком коротки, что оставляет небезопасные боковые откосы неогражденными. Эти боковые откосы представляют собой серьезный риск для пассажиров транспортных средств, потерявших управление. Уклон откосов невозможен уменьшить из-за топографии. Необходимо высококачественное обозначение кромок дороги и более безопасное ограждение.	Высокий
