# Зам тээврийн ослын мэдээлэл цуглуулах, дүн шинжилгээ хийх семинар

## Улс: Монгол

**TA-6763 REG: Accelerating Innovation in Transport**

# ЖИШЭЭ 1: АВТОМАШИН МОД МӨРГӨХ

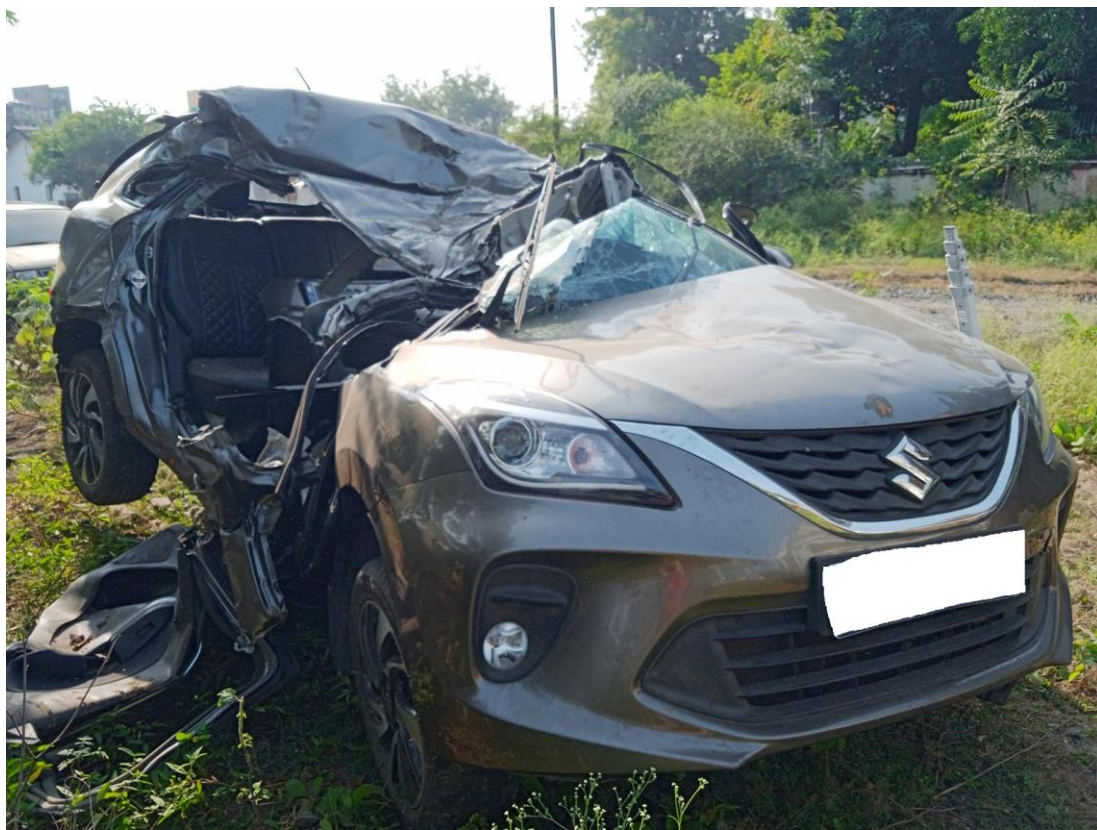
4 хүн суусан автомашин 2 эгнээтэй тусгаарлах зураасгүй улсын чанартай зам дээр явж байв. Автомашин замын зүүн эгнээнд шулуун явж байсан бөгөөд тээврийн хэрэгсэл замаас гарч мод мөргөв.

Жолоочийг оролцуулаад 3 хүн газар дээрээ нас барж, нэг хүн эмнэлэгт хэвтсэний дараа нас баржээ.

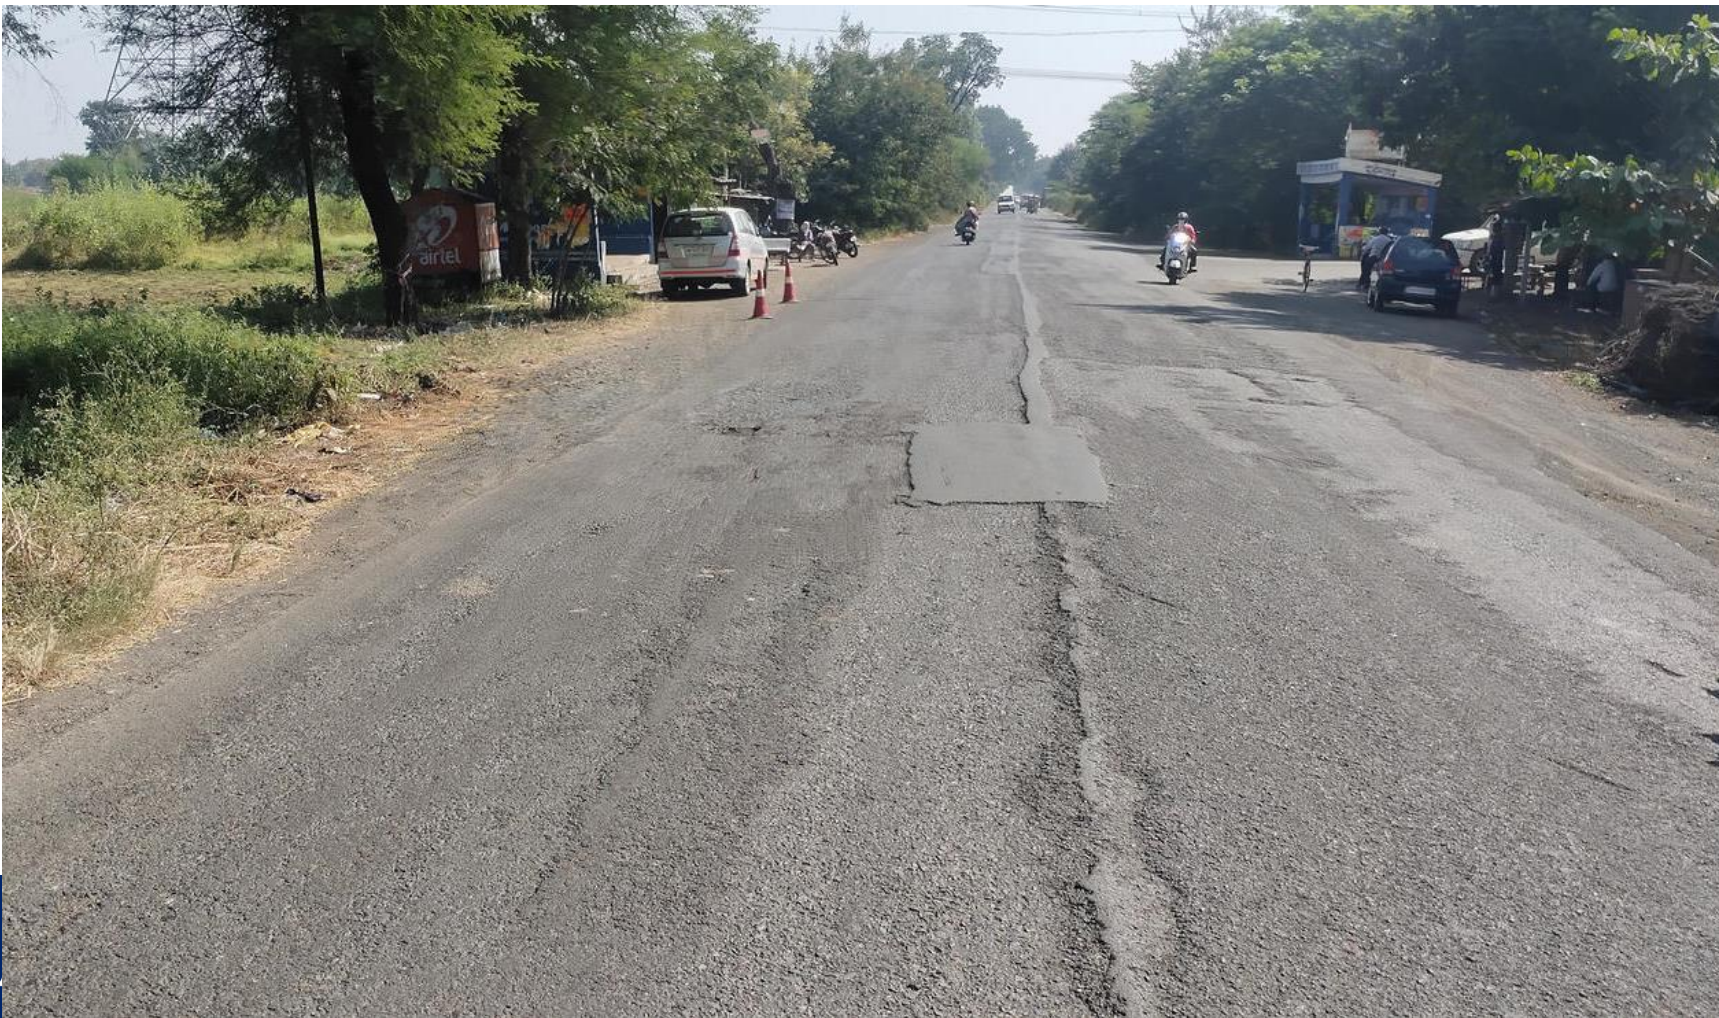
# ОСЛЫН ГАЗРЫН ҮЗЛЭГ

- Тусгаарлах зураасгүй 2 эгнээтэй зам
- Замын гадаргуу тааруу
- Замын тэмдэг байхгүй
- Хурд хязгаарласан тэмдэггүй
- Ирж буй эгнээнд орох
- Замын хажуугийн мод
- Зам дагуух дэлгүүрүүд / зогсоол
- Замын хажуух автобусны зогсоол

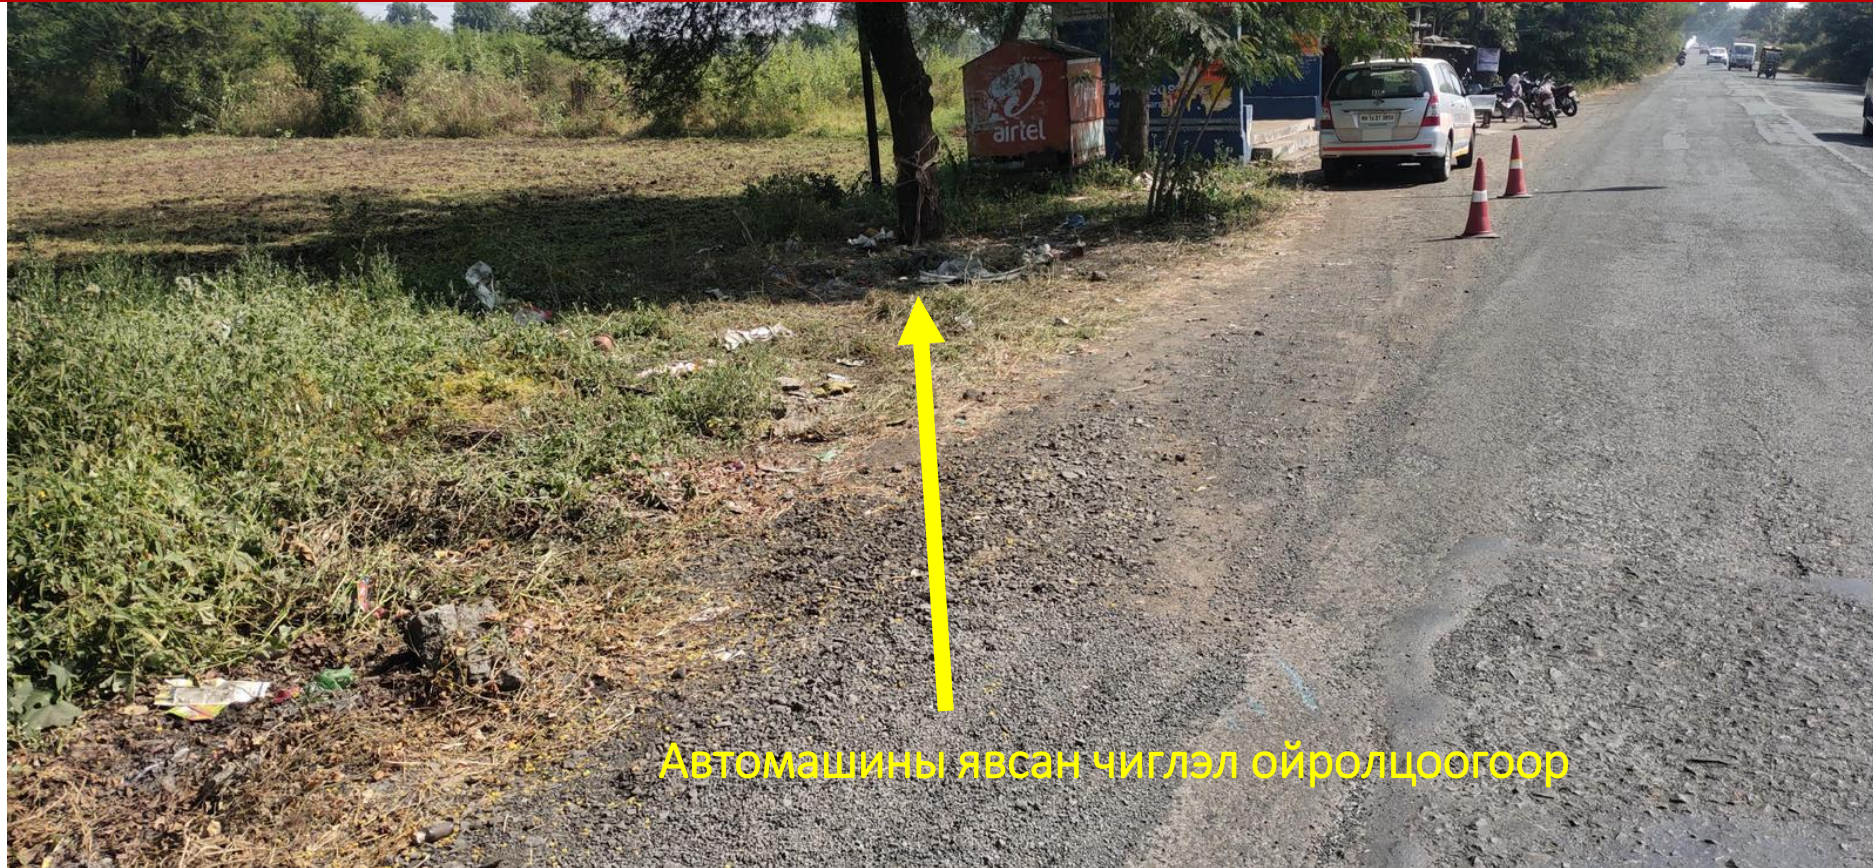
# ОСЛЫН ГАЗРЫН ҮЗЛЭГ ШАЛГАЛТ

Автомашины явсан чиглэл ойролцоогоор

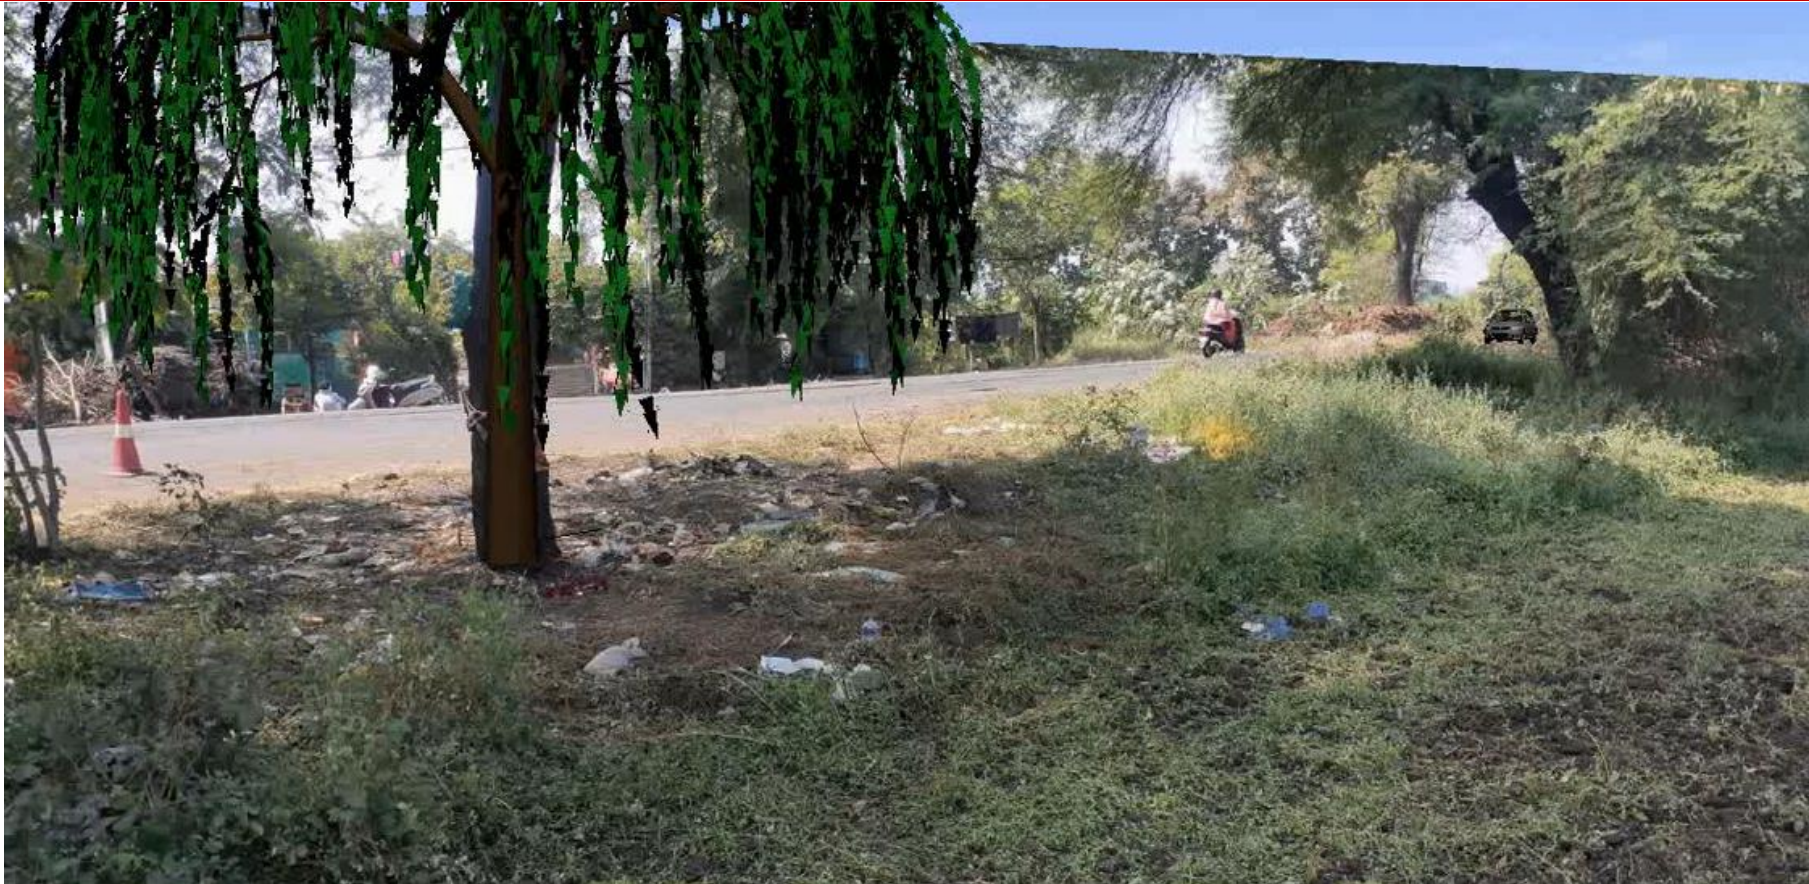
# ОСЛЫН СЭРГЭЭН ТОГТООЛТ АВТОМАШИНЫ ХУРД $80 (\pm 10)$ КМ/Ц
