Руководства по инженерному обеспечению безопасности дорожного движения ЦАРЭС

I. Аудит безопасности дорожного движения

Практический пример № 3

Аудит на этапе дорожных работ по модернизации двух участков международной автомагистрали.

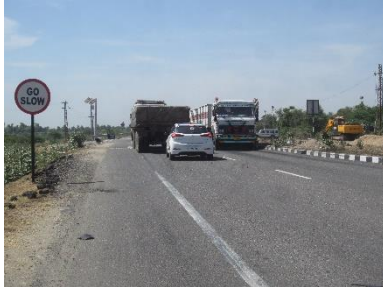
<p>С км 252,100 по км 256,700</p>	<p>В ПОДД не показаны предупредительные знаки «Двухстороннее движение», чтобы предупредить/проинформировать водителей, следующих в обоих направлениях, когда организовано два встречных потока по одной полосе. Установлен один знак «Двигайтесь медленно», но он слишком общий и не предупреждает о риске лобового столкновения. Допущение того, что водители забудут, что они находятся на двухсторонней дороге, создает высокий риск лобового столкновения.</p>	<p>ВЫСОКИЙ</p>

<p>Фото: Филлип Джордан</p>	<ul style="list-style-type: none"> - Переделать ПОДД, чтобы он отражал установку дублирующих отражающих предупредительных знаков «Двухстороннее движение» на расстоянии не превышающем 500 м на участке с встречным движением на автомагистрали с разделительной полосой. - Обеспечить, чтобы предупредительные знаки были видны в обоих направлениях движения.
