СЕМИНАР ПО ВОПРОСАМ СБОРА И АНАЛИЗА ДАННЫХ О ДОРОЖНО- ТРАНСПОРТНЫХ ПРОИСШЕСТВИЯХ СТРАНА: ТАДЖИКИСТАН

ТА-6763 REG: Ускорение инноваций в сфере транспорта

ЧАСТЬ 7: АНАЛИЗ ДАННЫХ О ДТП НА УЧАСТКЕ АВТОМАГИСТРАЛИ

ПРАКТИЧЕСКИЙ ПРИМЕР: СКОРОСТНАЯ АВТОМАГИСТРАЛЬ МУМБАИ-ПУНА

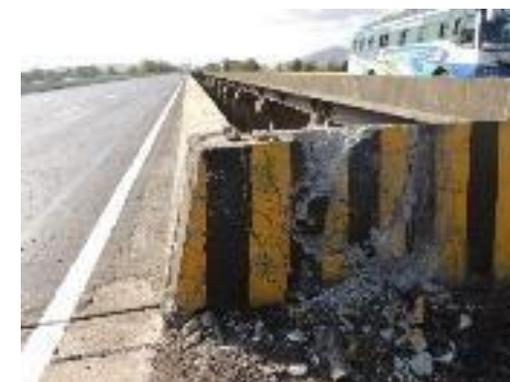
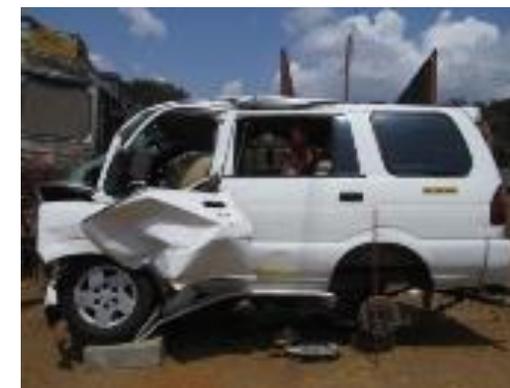
Люди (55%)	Транспорт (81%)	Инфраструктура (36%)
Не используется ремень безопасности (52%)	Въезд в пассажирский салон – Другое (54%)	Столкновение с объектом - обочина дороги/разделительная полоса - искусственные сооружения (24%)
Превышение скорости (30%)	Ремни безопасности отсутствуют/не используются (18%)	Обочина - Крутой склон/Спуск (8%)
Сон/усталость водителя (29%)	Въезд в пассажирский салон – нижняя/верхняя части (17%)	Резкий изгиб (8%)

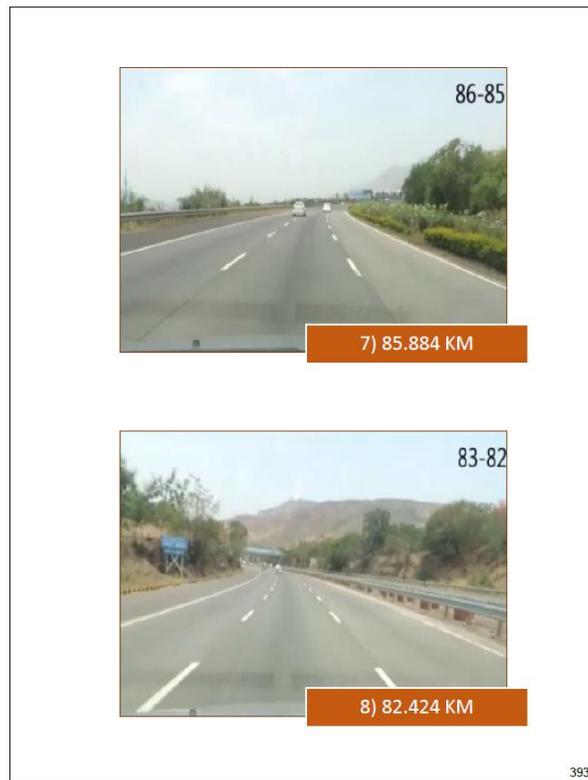
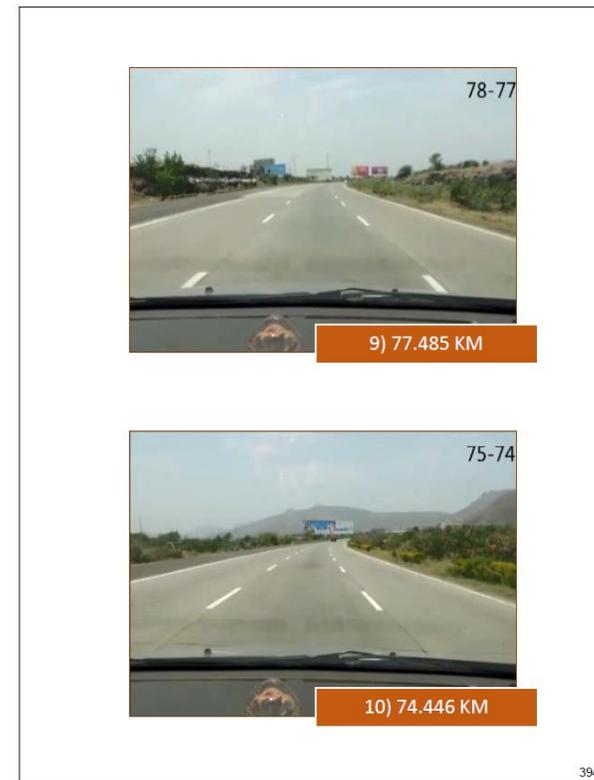
- Каждое место было указано с фотографией и отметкой местоположения пикета для проверки дорожными инженерами.
- Пример: Фотографии крутого изгиба без дорожных знаков.

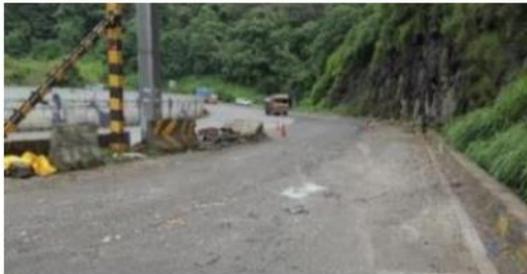
FIGURE 11: A SHARP CURVE AT KHOPOLI EXIT WHICH IS PRONE TO ACCIDENTS.

The expressway has many sections of sharp road curvatures which require the driver to reduce speed and steer carefully. Excessive speed, or improper steering maneuvers, result in the vehicle running off the roadway or rolling over due to centrifugal forces.

EXPECTED BENEFIT	INR 6.29 crores	
Number of fatal victims: 5 ; Number of serious victims: 18		
COST OF SAFETY MEASURE	INR 81,00,000	
Safety measure: Install adequate advance warning signage		
BCR	1st year: 3.53	Subsequent Year(s): 62.15

Since it is not easy to rebuild and realign curved roads, the only suitable solution is to provide adequate advance warning signs for the driver so that he/she can reduce the speed of the vehicle and maneuver through the curve safely.

Adequate advance warning signage, such as chevron markers, should be placed so that the driver is given sufficient time to react to the scenario and adapt the speed and steering maneuver accordingly. Wherever possible, the width of the shoulder at the outer edge of the curve should be increased to accommodate space for vehicles, especially large trucks.

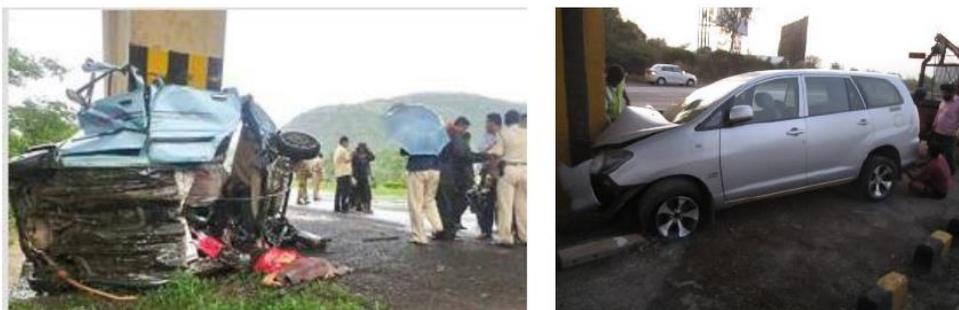
FIGURE 15: CRASHES ON THE EXPRESSWAY WITH OVERHEAD BRIDGE PILLARS.

There are many overhead bridges under which the expressway passes. The pillars supporting these overhead bridges are located on the roadside and median. Vehicles losing control and running off the road may hit these unguarded pillars, which act as rigid barriers for the vehicles impacting them, and hence aggravate severity of the impacts. In addition, bridge pillars also need to be guarded from heavy vehicle impacts, as they may reduce the structural integrity of the pillar, or worse, bring down the bridge.

EXPECTED BENEFIT	INR 3.01 crores	
Number of fatal victims: 4 ; Number of serious victims: 2		
COST OF SAFETY MEASURE	INR 6.1 crores	
Safety measure: Install impact attenuators (water/sand filled barrels)		
BCR	1st year: 0.22	Subsequent Year(s): 3.95

Since such pillars are very rigid and can create catastrophic vehicle damage leading to fatal or serious injuries, impact attenuators need to be installed in front of them so that they can reduce the crash severity by absorbing the impact energy. In addition, barriers must also be installed around the pillar, from well before the pillar location, to prevent any vehicle from approaching the bridge pillars.

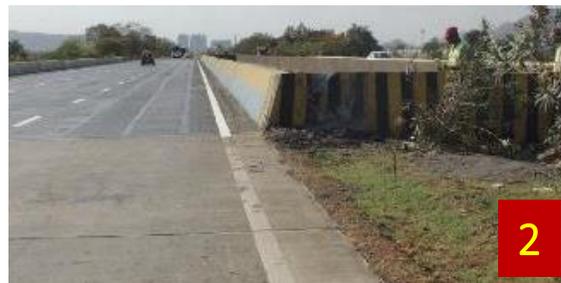
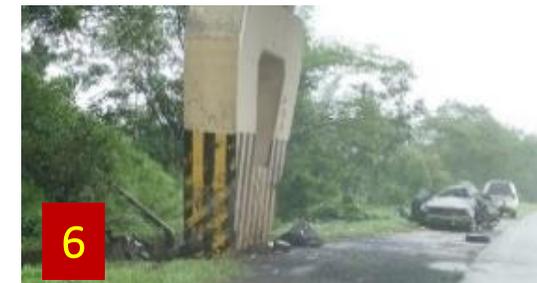
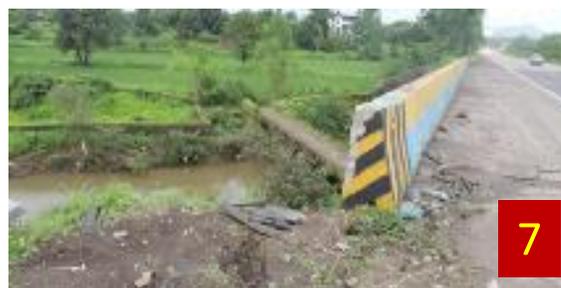
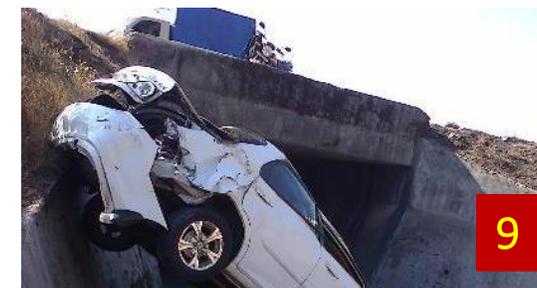
Guardrails are a solution for the 4 problems identified.
But some locations with guardrails did not show effectiveness.

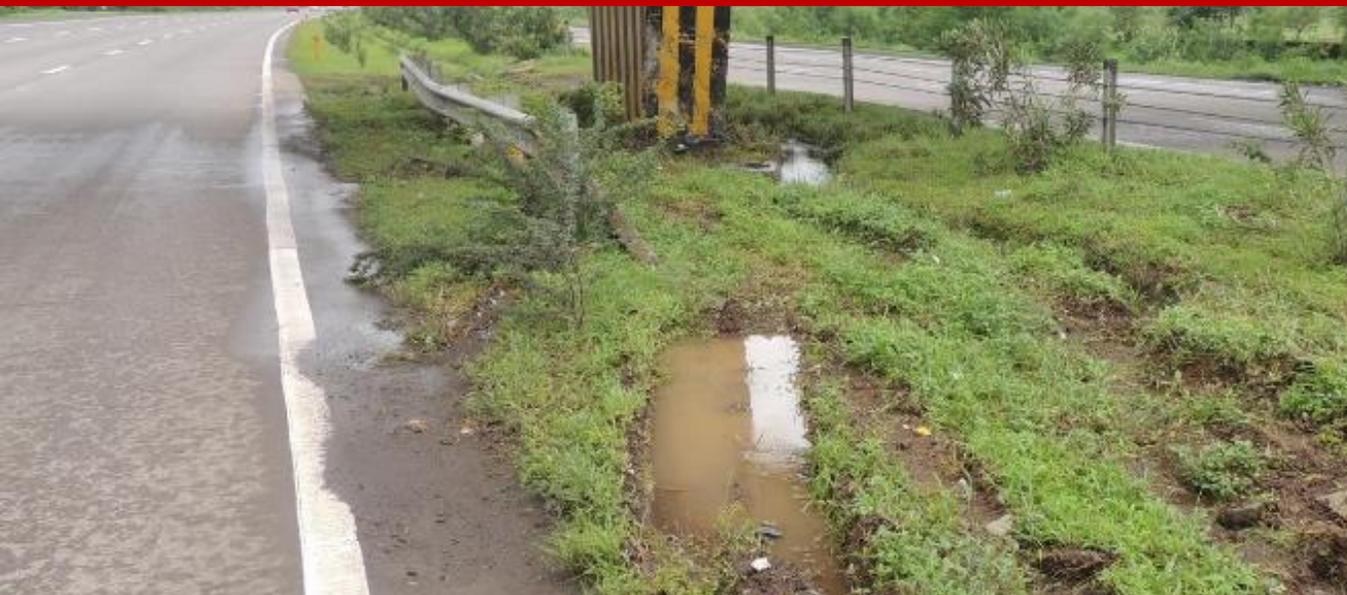
Длина отбойника слишком мала

(Индийский дорожный стандарт) IRC:SP:99-2013, 10.7.7

«Ограждение должно быть выдвинуто на полную высоту не менее чем на 30 м перед опасностью со стороны приближения и должно продолжаться на полную высоту на 7,5 м за опасностью со стороны выезда».

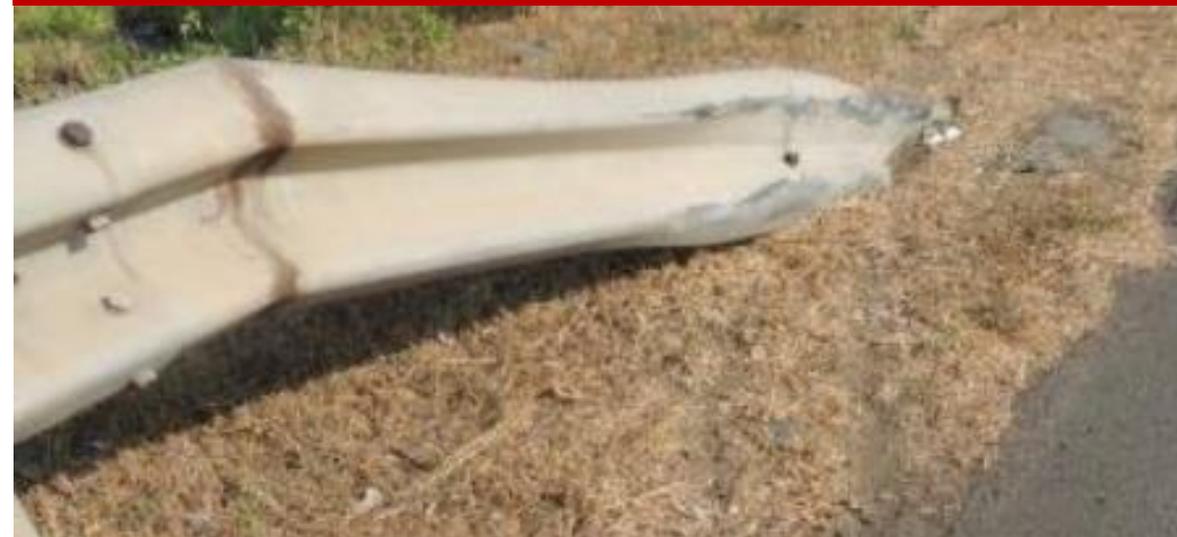
Сужающиеся концы отбойников могут подбросить в воздух автомобиль, движущийся на большой скорости

(Индийский дорожный стандарт) IRC:SP:99-2013, 10.7.5.b

«Концевое обрамление должно быть таким, чтобы при лобовом ударе об него или ударе под углом, оно не пробивало насквозь, не подкидывало и не переворачивало транспортное средство. Концевое обрамление должно соответствовать системе производителя и удовлетворять стандартам испытаний согласно EN1317 или NCHRP350».

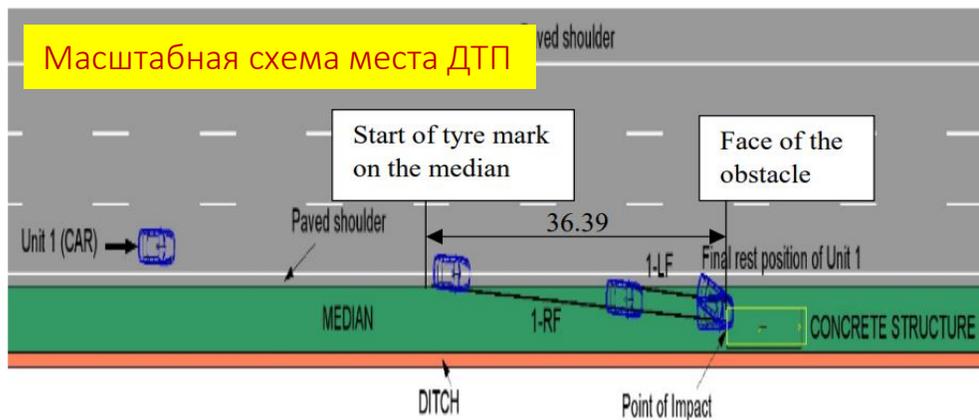
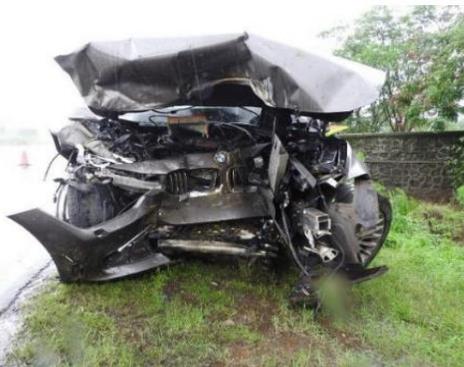
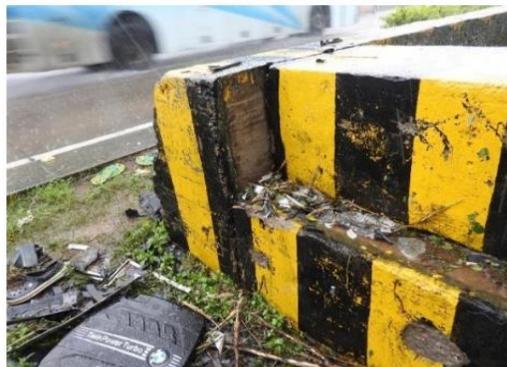
Conclusion
A runout length that covers 85% of the crashes is recommended as the minimum runout length of guardrail required.

Objects	Recommended minimum guardrail runout length (in meters)	Guardrail runout length implemented on MPEW (in meters)
Concrete Structures	60	75
Trees	46	54
OHB Pillars	47	64
Underpasses	47	68

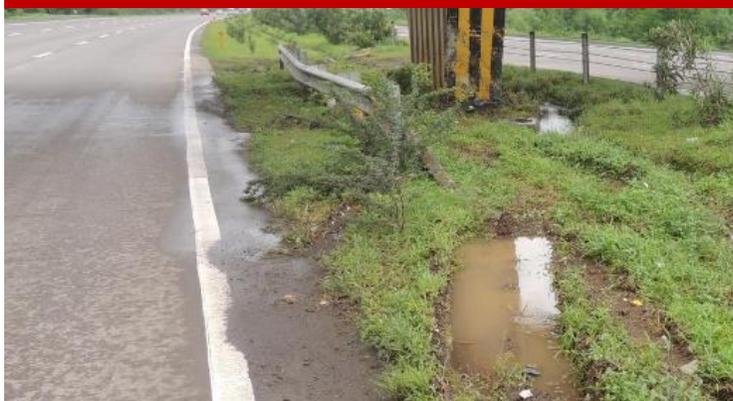
Отбойники отсутствуют или неэффективны
(2016 г.)

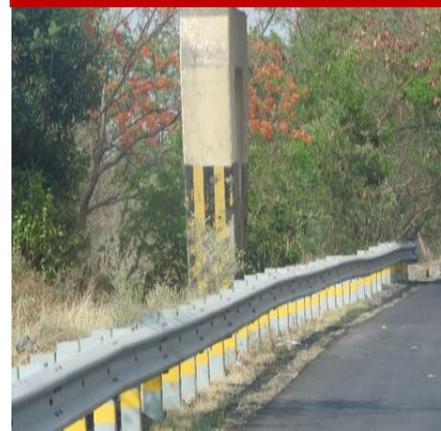
Улучшена длина выбега

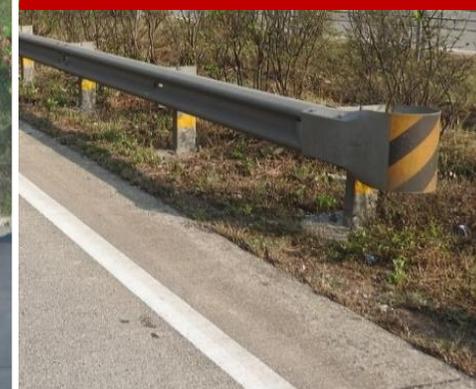
Концевое обрамление по типу «бычий нос»

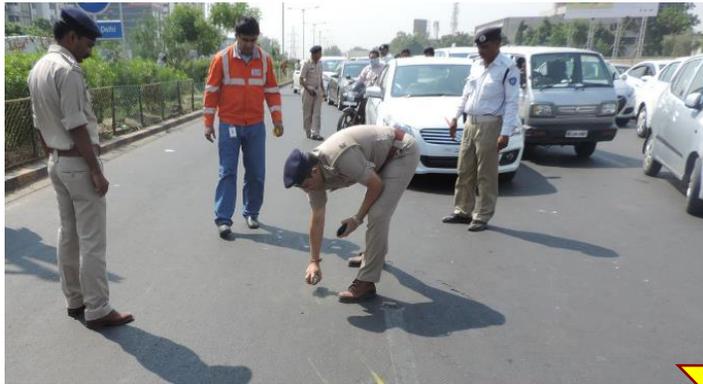
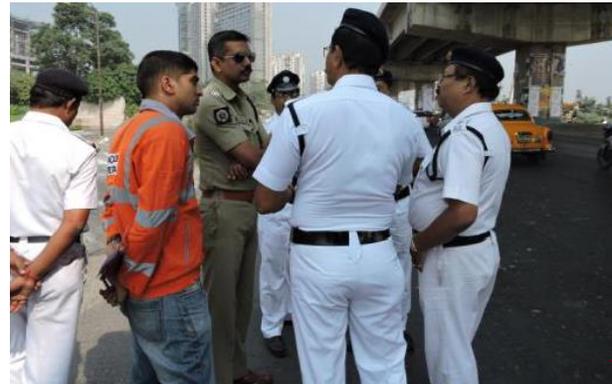
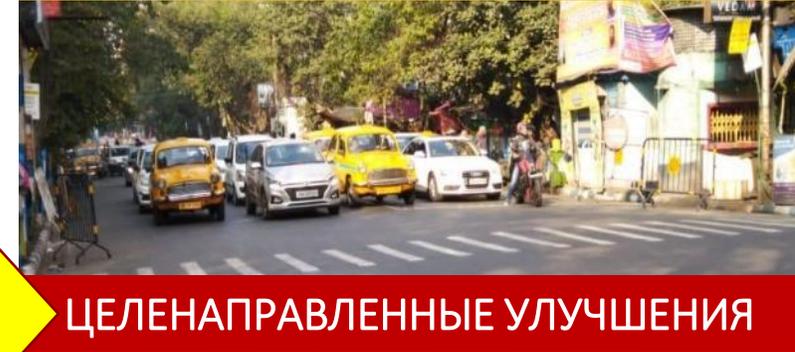
Город Калькутта:
Сокращение числа смертельных случаев на 35%
(413 в 2015 г. до 267 в 2019 г.)
Источник: Дорожная полиция Калькутты

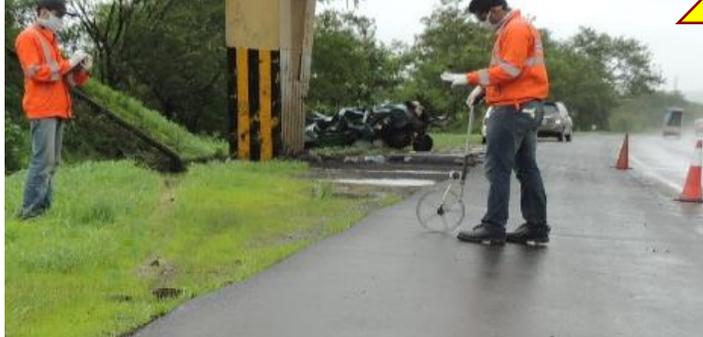
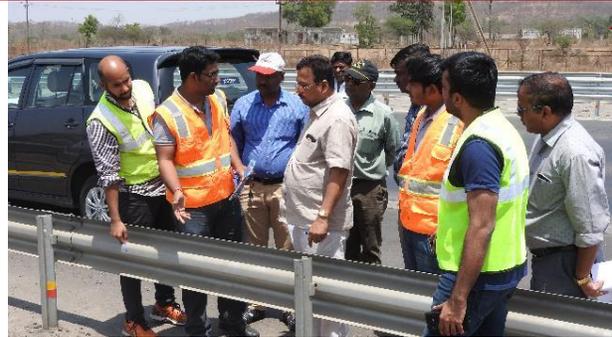
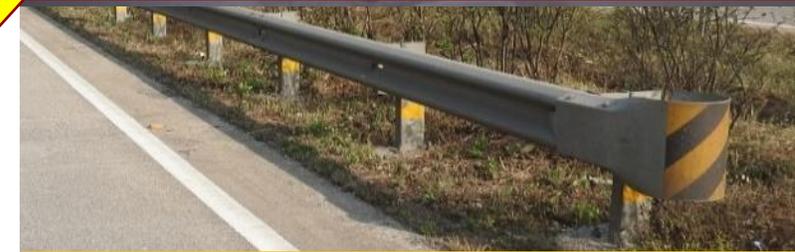
Скоростная автомагистраль Мумбаи - Пуна:
Сокращение числа смертельных случаев на 39%
(151 в 2016 г. до 92 в 2019 г.)
Источник: Дорожная полиция штата Махараштра
