С. Практический пример 3: Аудит на этапе дорожных работ по модернизации двух участков международной автомагистрали

Таблица 10: Практический пример 3–Результаты аудита на этапе дорожных работ по модернизации двух участков международной автомагистрали

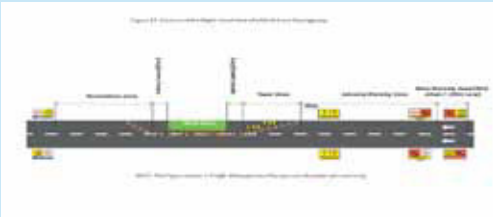
Км	Проблема безопасности	Риск	Фото	Рекомендации	Ответ заказчика
Проблемы безопасности, выявленные камеральным аудитом планов организации дорожного движения для международной автомагистрали					
Общие	В ПОДД указано недостаточное количество светоотражающих предупреждающих знаков. На существующей автомагистрали в некоторых местах скорость составляет до 80 км/ч и некоторые водители могут не заметить предварительный предупреждающий знак, если он будет установлен только на правой стороне автомагистрали. Все предупреждающие знаки должны дублироваться (на обеих сторонах дороги) в зоне предупреждения.	Высокий

<ul style="list-style-type: none"> Дублировать все знаки дорожных работ, используемые в этом проекте, обеспечив установку парного знака на левой стороне проезжей части, с тем чтобы парные знаки соответствовали всем знакам, установленным на правой стороне. 	
Общие	В ПОДД отсутствуют знаки ограничения скорости или повторяющиеся знаки ограничения скорости. Рекомендуется последовательно применять ограничение скорости до 40 км/ч в каждой рабочей зоне для обеспечения безопасности участников дорожного движения и дорожных рабочих.	Высокий

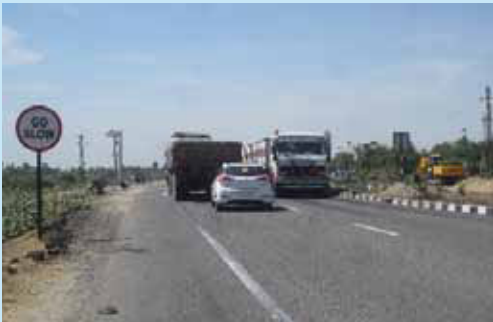
Км	Проблема безопасности	Риск	Фото	Рекомендации	Ответ заказчика
С км 252,1 до км 256,7	В ПОДД не показаны предупреждающие знаки «Двустороннее движение», чтобы предупредить/проинформировать водителей, следующих в обоих направлениях, в случаях, когда организовано два встречных потока по одной полосе. Имеется один знак «Тихий ход», но он слишком общий и не предупреждает о риске лобового столкновения. Если позволить водителям забыть, что они находятся на полосе с двусторонним движением, это создаст высокий риск лобового столкновения.	Высокий

<ul style="list-style-type: none"> Доработать ПОДД, чтобы он включал установку дублирующих светоотражающих предупреждающих знаков «Двустороннее движение» с интервалами не более 500 м на участке с встречным движением на автомагистрали с разделительной полосой. Обеспечить, чтобы предупреждающие знаки были видны для обоих направлений движения. 	
Общие	Во время проведения инспектирования не было замечено, чтобы рабочие носили на участке работ спецодежду высокой видимости или со светоотражающими элементами. Это требование содержится в контракте и представляет очень важный аспект обеспечения личной безопасности.	Средний

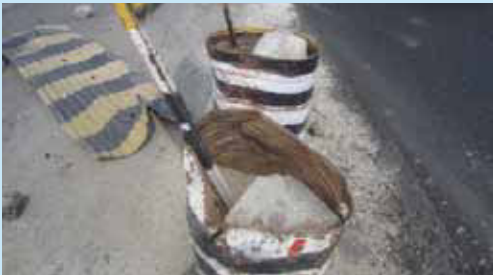
Км 256+200	Бочки, заполненные бетоном, используются в качестве разделителей полос и как стойки для указателей объезда на этом участке работ. Они представляют собой придорожные препятствия и очень опасны, если с ними столкнется небольшое транспортное средство или мотоциклист.	Средний

<ul style="list-style-type: none"> Дать указания подрядчику убрать эти бочки с бетоном, и заменить их видимыми, но «щадящими» техническими средствами регулирования движения (такими, как пластмассовые дорожные конусы, переносные столбики) и светоотражающими металлическими указателями.
