# Зам тээврийн ослын мэдээлэл цуглуулах, дүн шинжилгээ хийх семинар

## Улс: Монгол

**TA-6763 REG: Accelerating Innovation in Transport**

# ЖИШЭЭ 1: АВТОМАШИН МОД МӨРГӨХ

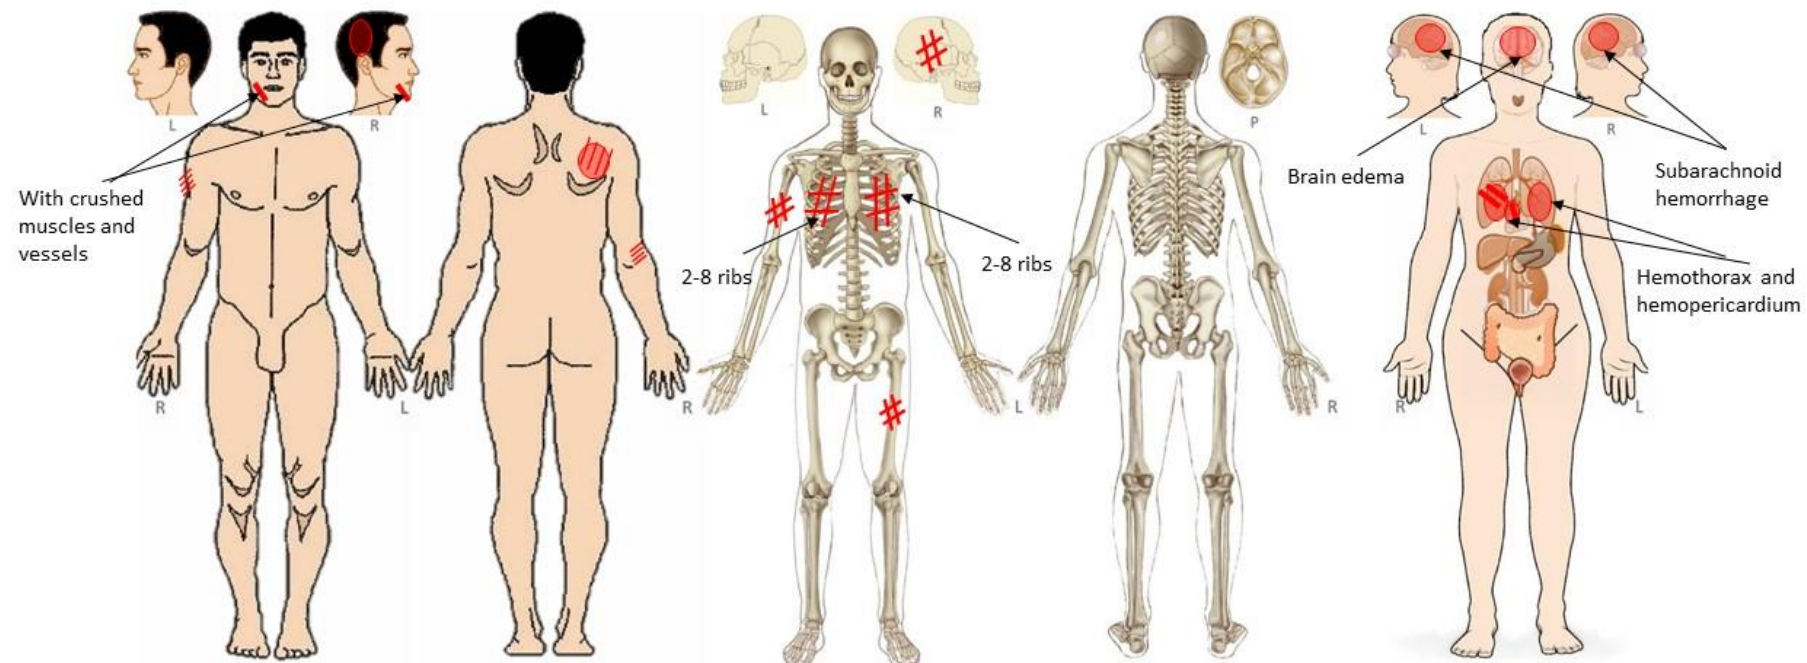
# ЖОЛООЧИЙН ГЭМТЭЛ ГЭМТЛИЙН ЗУРАГ

| CASE NUMBER | UNIT NUMBER | OCCUPANT NUMBER | OCCUPANT GENDER | OCCUPANT AGE | HISP | MAIS |
|---|---|---|---|---|---|---|
| 91-2020-015-0001 | 1 | 1 | Male | 33 | Fatal | 9 |

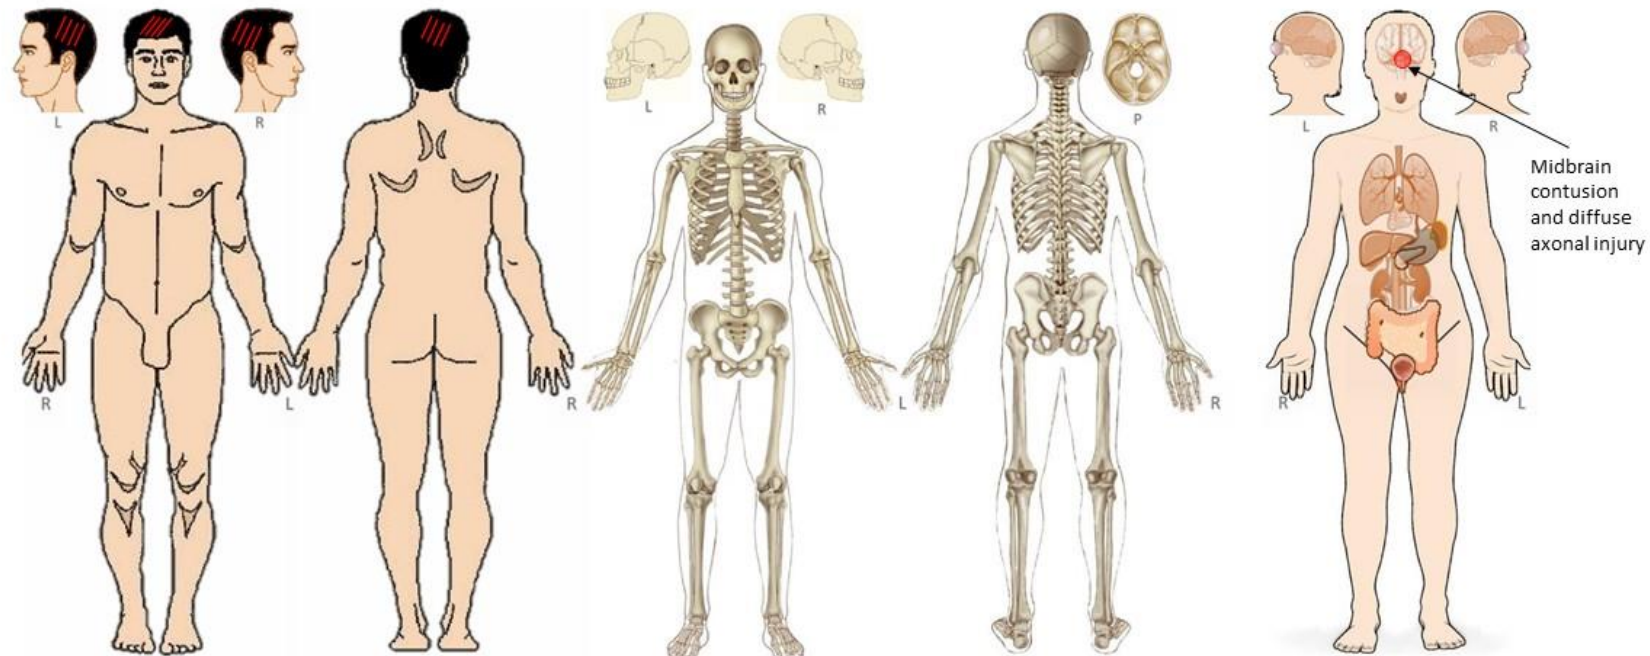
# ЗОРЧИГЧДЫН ГЭМТЭЛ ГЭМТЛИЙН ЗУРАГ

| CASE NUMBER | UNIT NUMBER | OCCUPANT NUMBER | OCCUPANT GENDER | OCCUPANT AGE | HISP | MAIS |
|---|---|---|---|---|---|---|
| 91-2020-015-0001 | 1 | 2 | Male | 31 | Fatal | 5 |

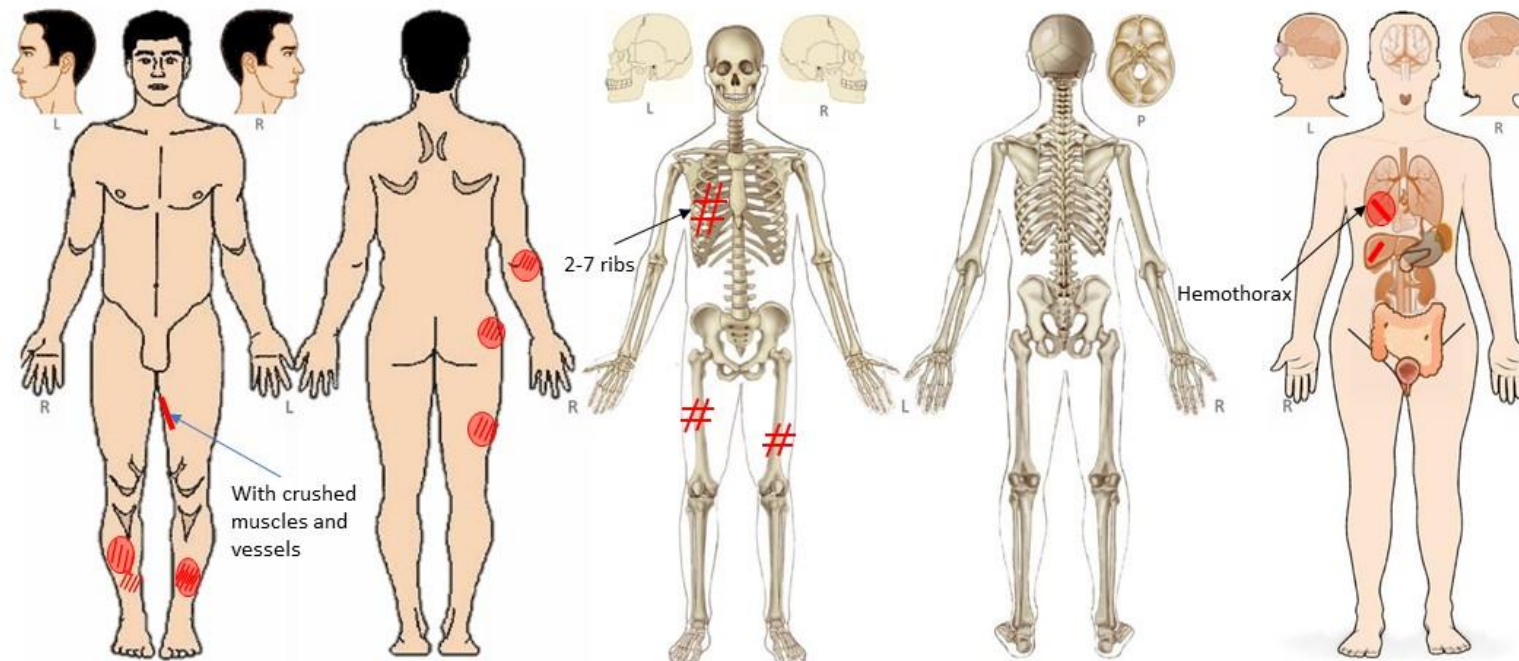
# БАРУУН АРЫН СУУДЛЫН ЗОРЧИГЧ ГЭМТЛИЙН ЗУРАГ

| CASE NUMBER | UNIT NUMBER | OCCUPANT NUMBER | OCCUPANT GENDER | OCCUPANT AGE | HISP | MAIS |
|---|---|---|---|---|---|---|
| 91-2020-015-0001 | 1 | 3 | Male | 29 | Fatal | 9 |

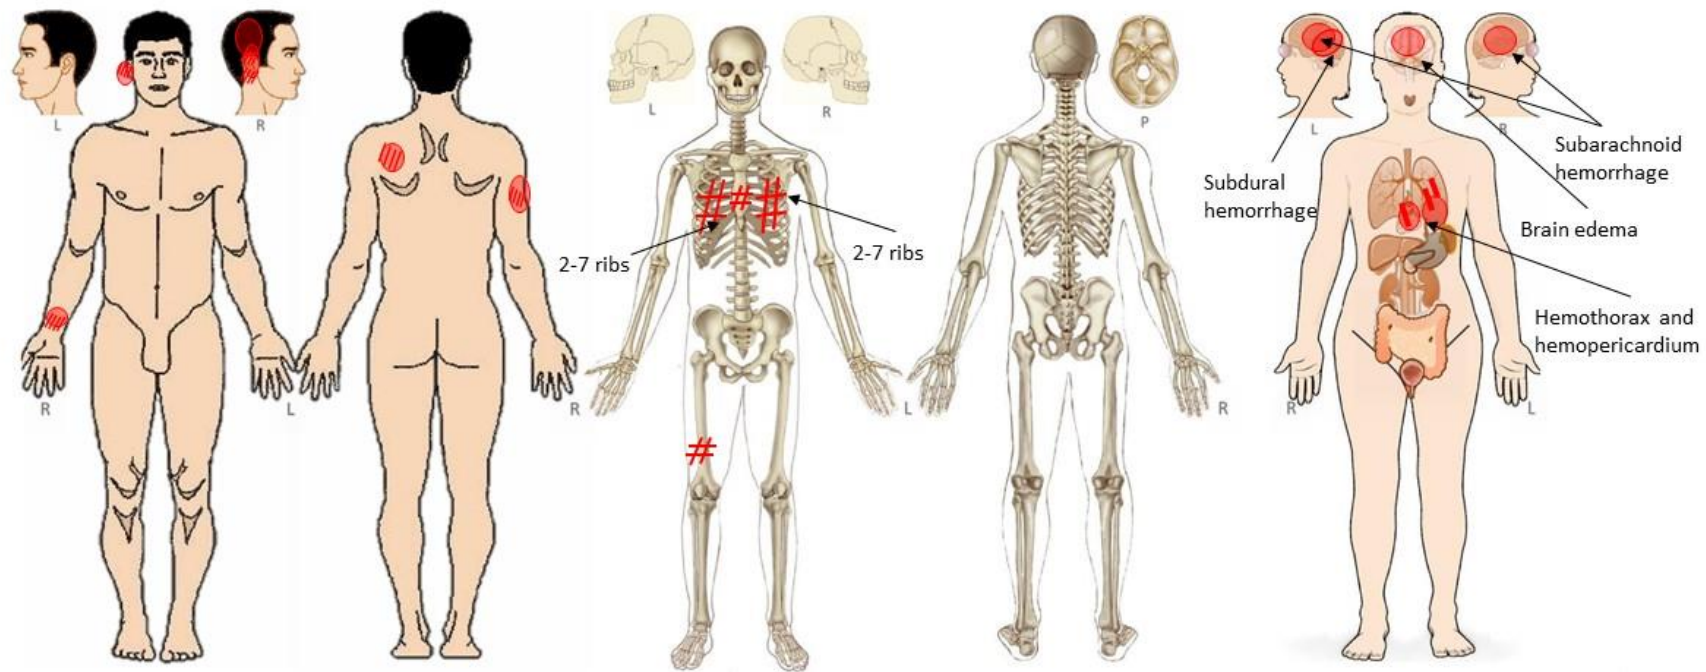
# ЗҮҮН АРЫН СУУДЛЫН ЗОРЧИГЧ ГЭМТЛИЙН ЗУРАГ

| CASE NUMBER | UNIT NUMBER | OCCUPANT NUMBER | OCCUPANT GENDER | OCCUPANT AGE | HISP | MAIS |
|---|---|---|---|---|---|---|
| 91-2020-015-0001 | 1 | 4 | Male | 33 | Fatal | 4 |

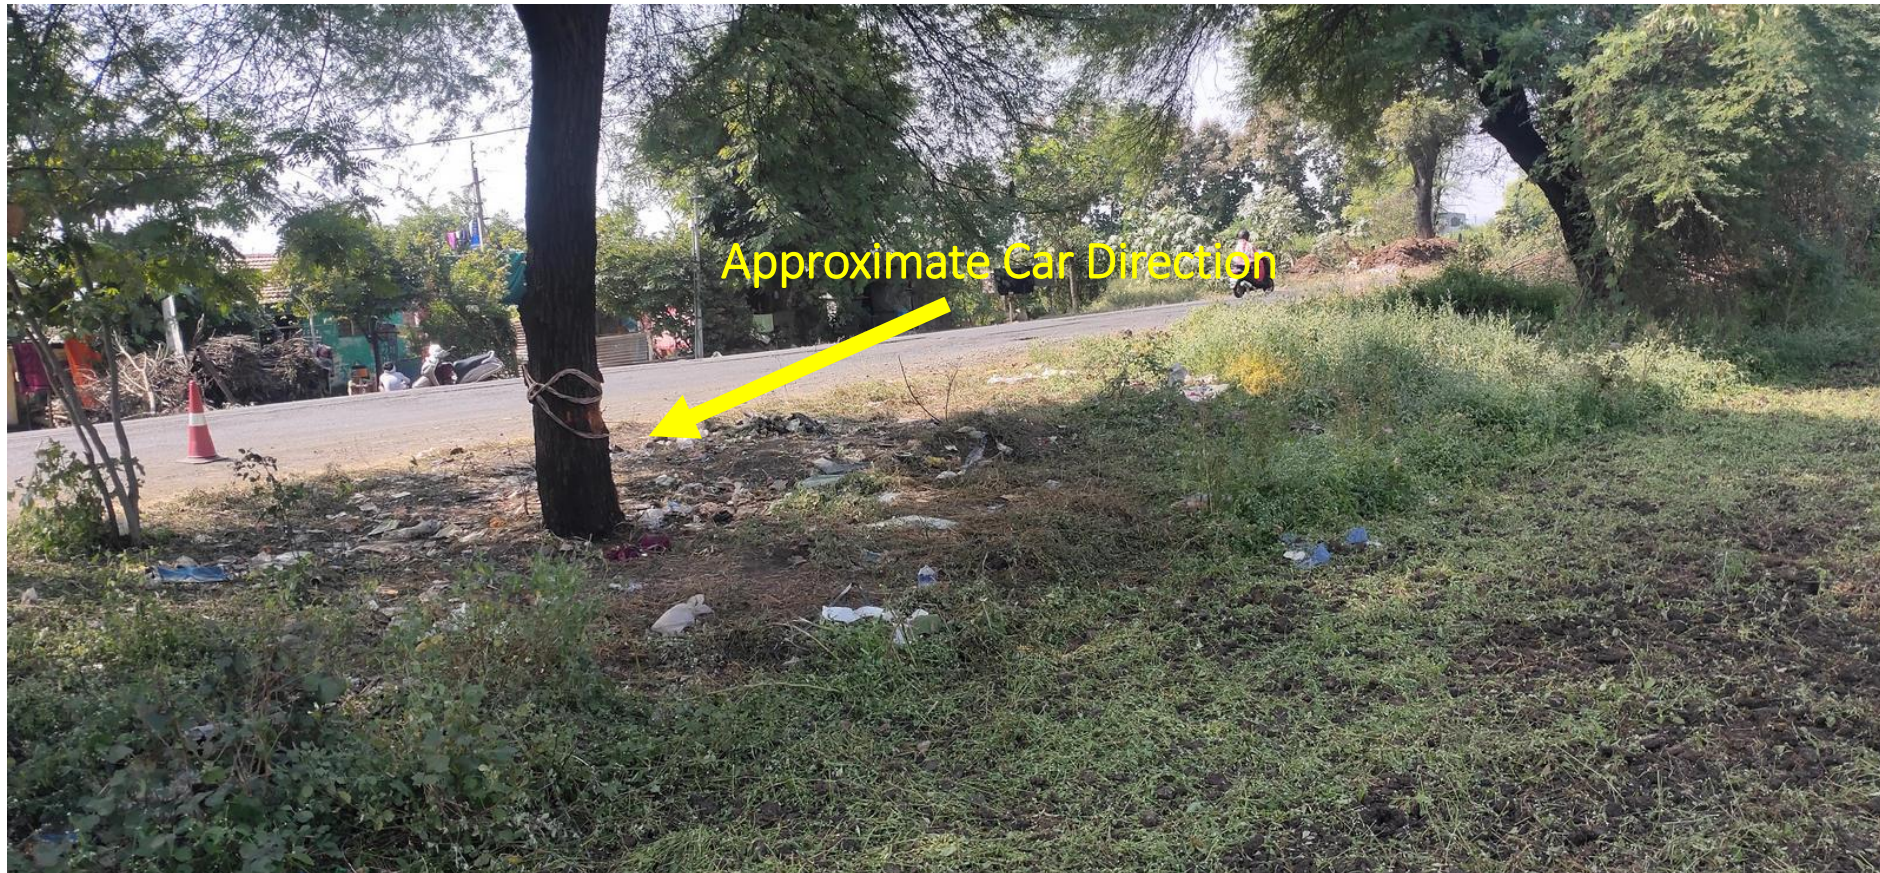
# ОСЛЫН ГАЗРЫН ҮЗЛЭГ ШАЛГАЛТ

- Тусгаарлах зураасгүй 2 эгнээтэй зам
- Замын гадаргуу тааруу
- Замын тэмдэг байхгүй
- Хурд хязгаарласан тэмдэггүй
- Ирж буй эгнээнд орох
- Замын хажуугийн мод
- Зам дагуух дэлгүүрүүд / зогсоол
- Замын хажуух автобусны зогсоол
