СЕМИНАР ПО ВОПРОСАМ СБОРА И АНАЛИЗА ДАННЫХ О ДОРОЖНО- ТРАНСПОРТНЫХ ПРОИСШЕСТВИЯХ СТРАНА: ТАДЖИКИСТАН

ЧАСТЬ 5: АНАЛИЗ ДАННЫХ О ДОРОЖНО-ТРАНСПОРТНЫХ ПРОИСШЕСТВИЯХ – МАТРИЦА ХЭДДОНА

ПРАКТИЧЕСКИЙ ПРИМЕР: СТОЛКНОВЕНИЕ АВТОМОБИЛЯ С ДЕРЕВОМ

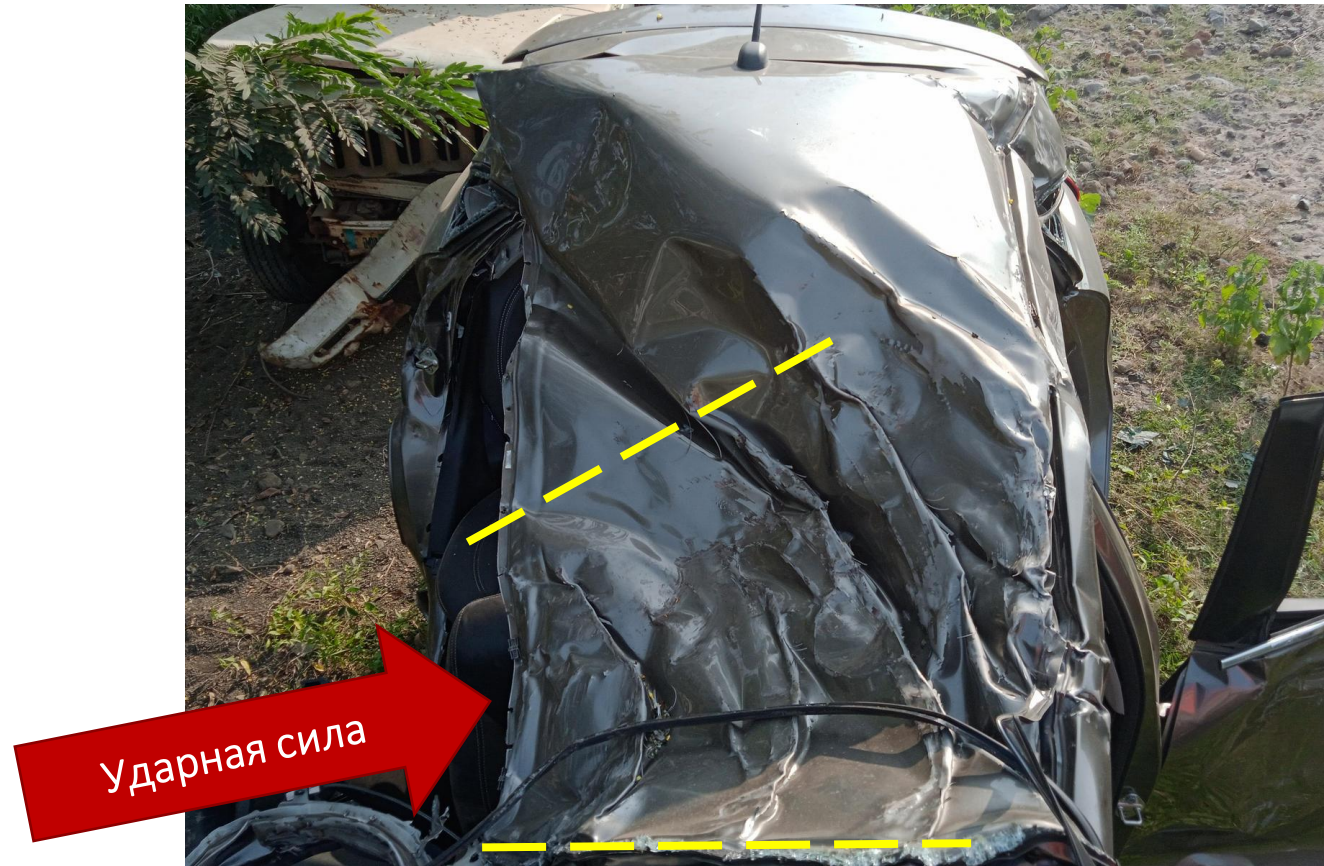
НАПРАВЛЕНИЕ ПОВРЕЖДЕНИЯ ОТ СТОЛКНОВЕНИЯ

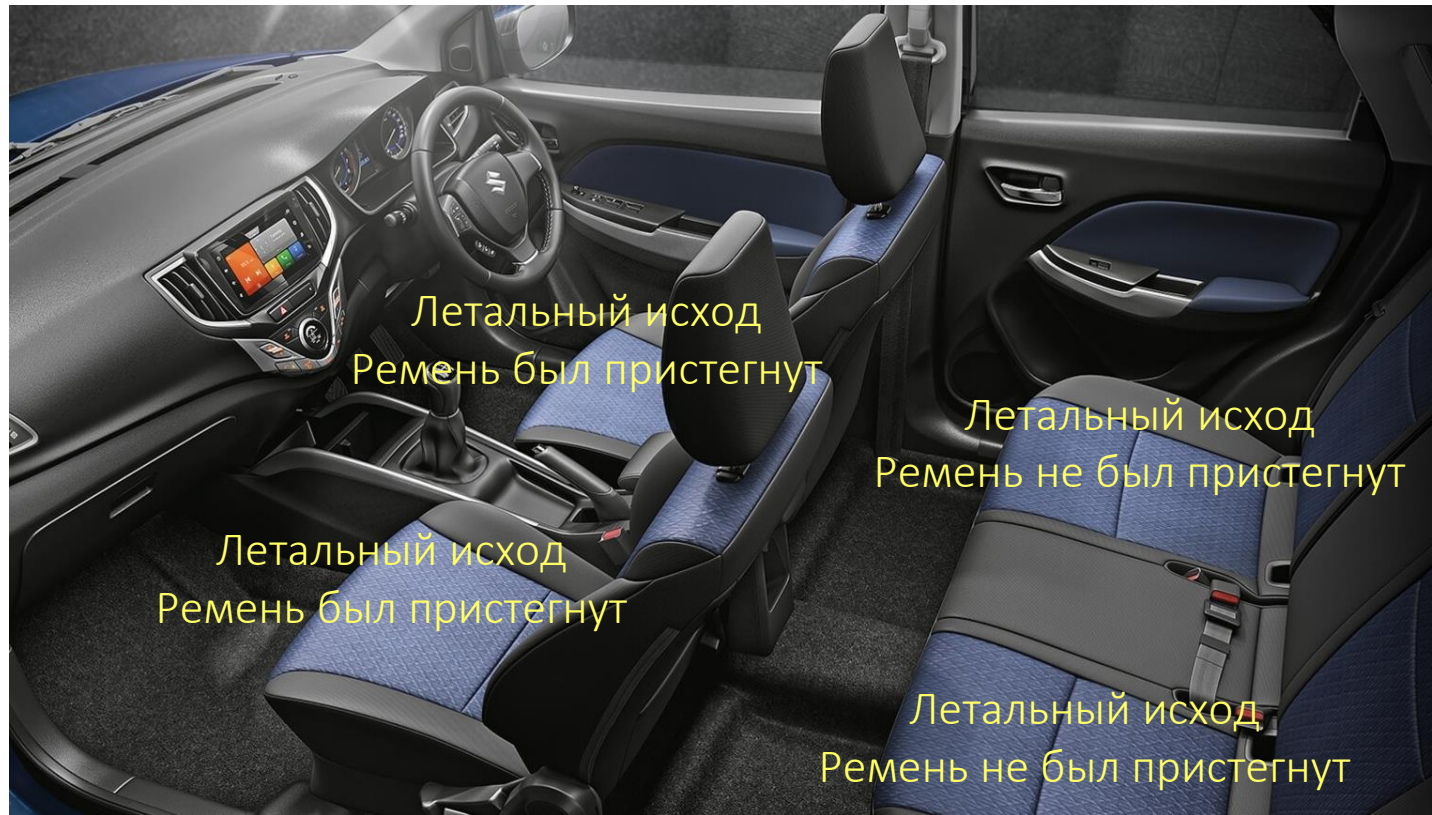
ПОЛОЖЕНИЕ ПАССАЖИРА В КРЕСЛЕ И ОПРЕДЕЛЕНИЕ ИСПОЛЬЗОВАНИЯ РЕМНЯ БЕЗОПАСНОСТИ

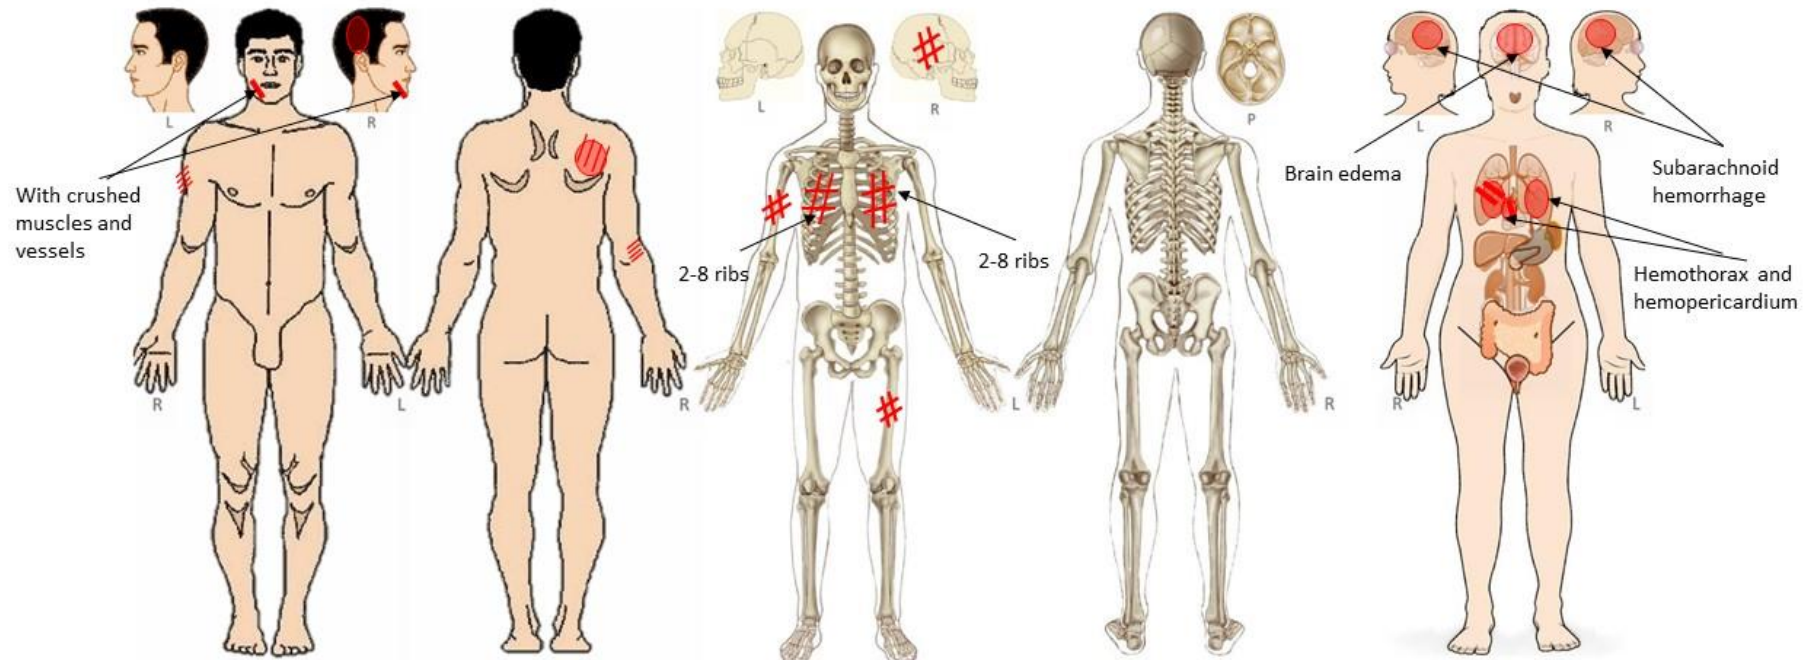
ТРАВМЫ ВОДИТЕЛЯ

CASE NUMBER	UNIT NUMBER	OCCUPANT NUMBER	OCCUPANT GENDER	OCCUPANT AGE	HISP	MAIS
91-2020-015-0001	1	1	Male	33	Fatal	9

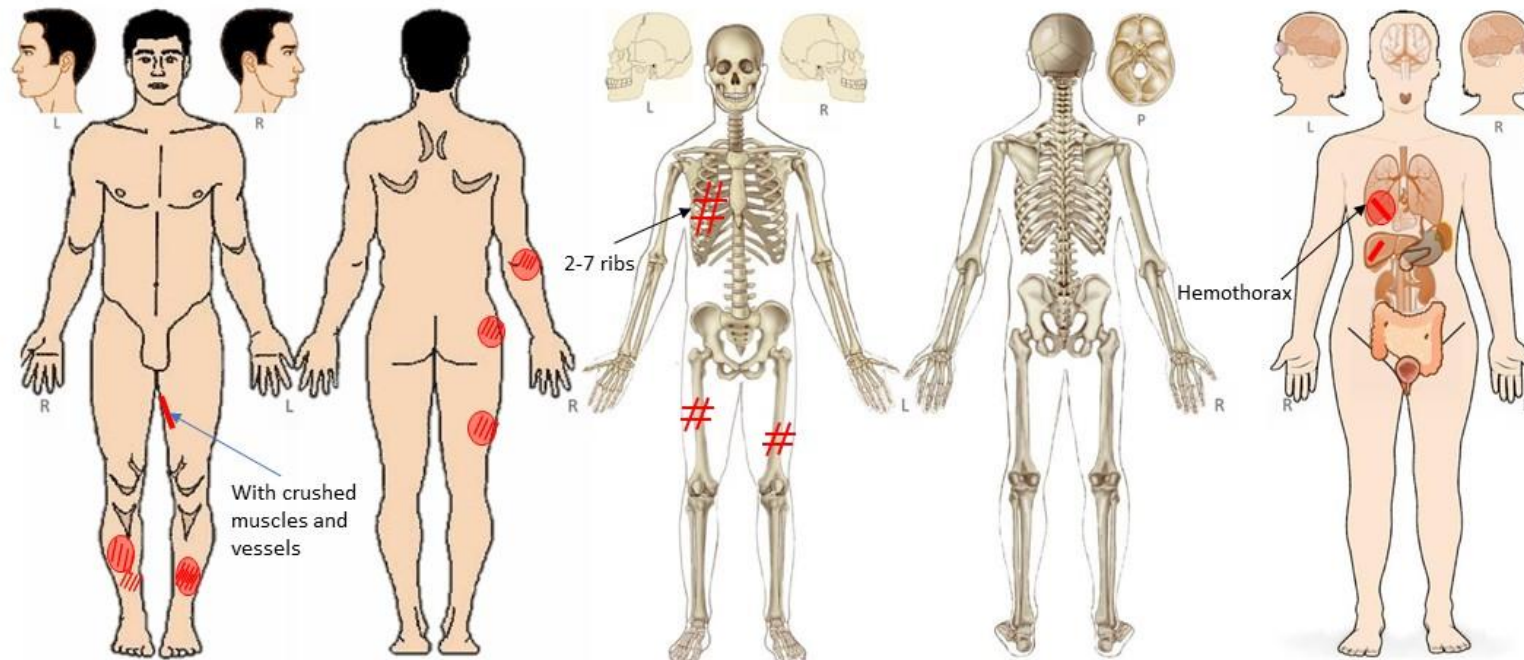
ПАССАЖИР НА ЗАДНЕМ СИДЕНЬЕ СПРАВА

CASE NUMBER	UNIT NUMBER	OCCUPANT NUMBER	OCCUPANT GENDER	OCCUPANT AGE	HISP	MAIS
91-2020-015-0001	1	3	Male	29	Fatal	9

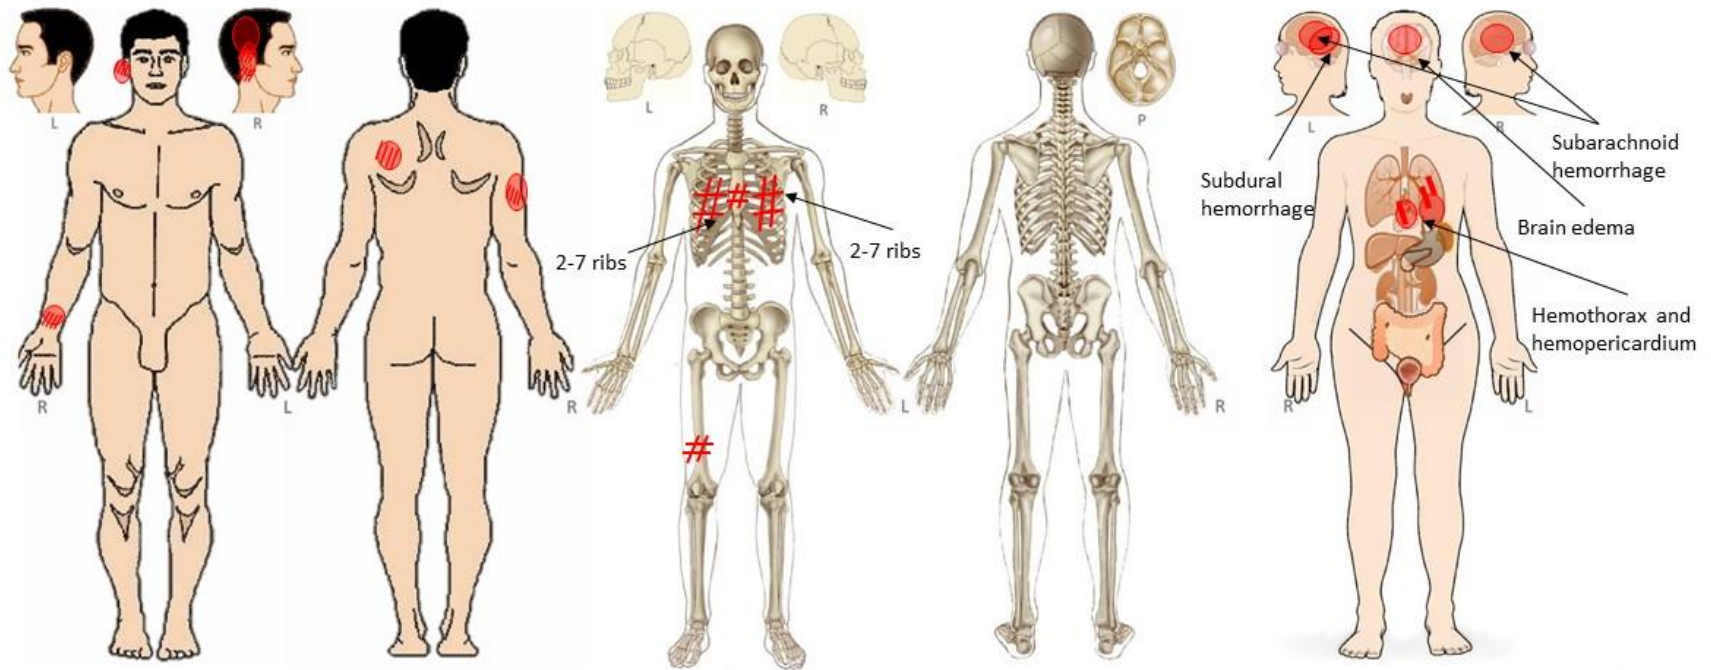
ПАССАЖИР НА ЗАДНЕМ СИДЕНЬЕ СЛЕВА СХЕМА ТРАВМ

CASE NUMBER	UNIT NUMBER	OCCUPANT NUMBER	OCCUPANT GENDER	OCCUPANT AGE	HISP	MAIS
91-2020-015-0001	1	4	Male	33	Fatal	4

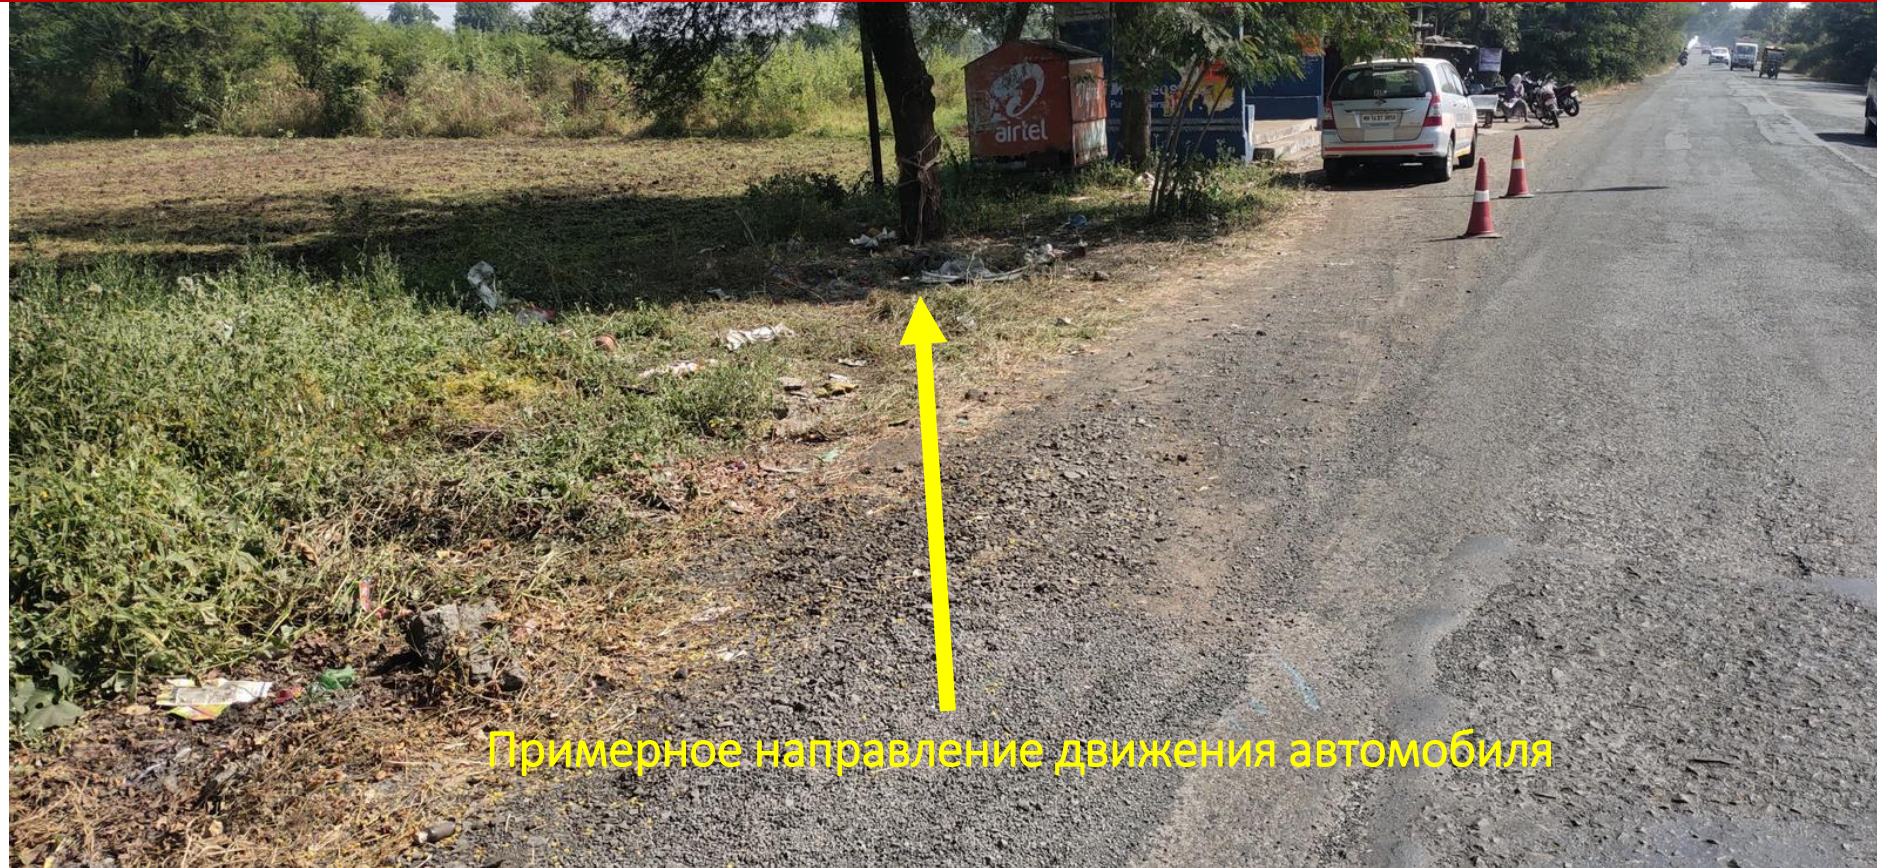
ОСМОТР МЕСТА ДТП

- Неразделенное двухполосное шоссе
- Некачественное дорожное покрытие
- Отсутствие дорожной разметки
- Отсутствие знаков ограничения скорости
- Обгон по встречной полосе
- Деревья на обочине дороги
- Магазины/припаркованные автомобили на обочине дороги
- Автобусные остановки на обочине

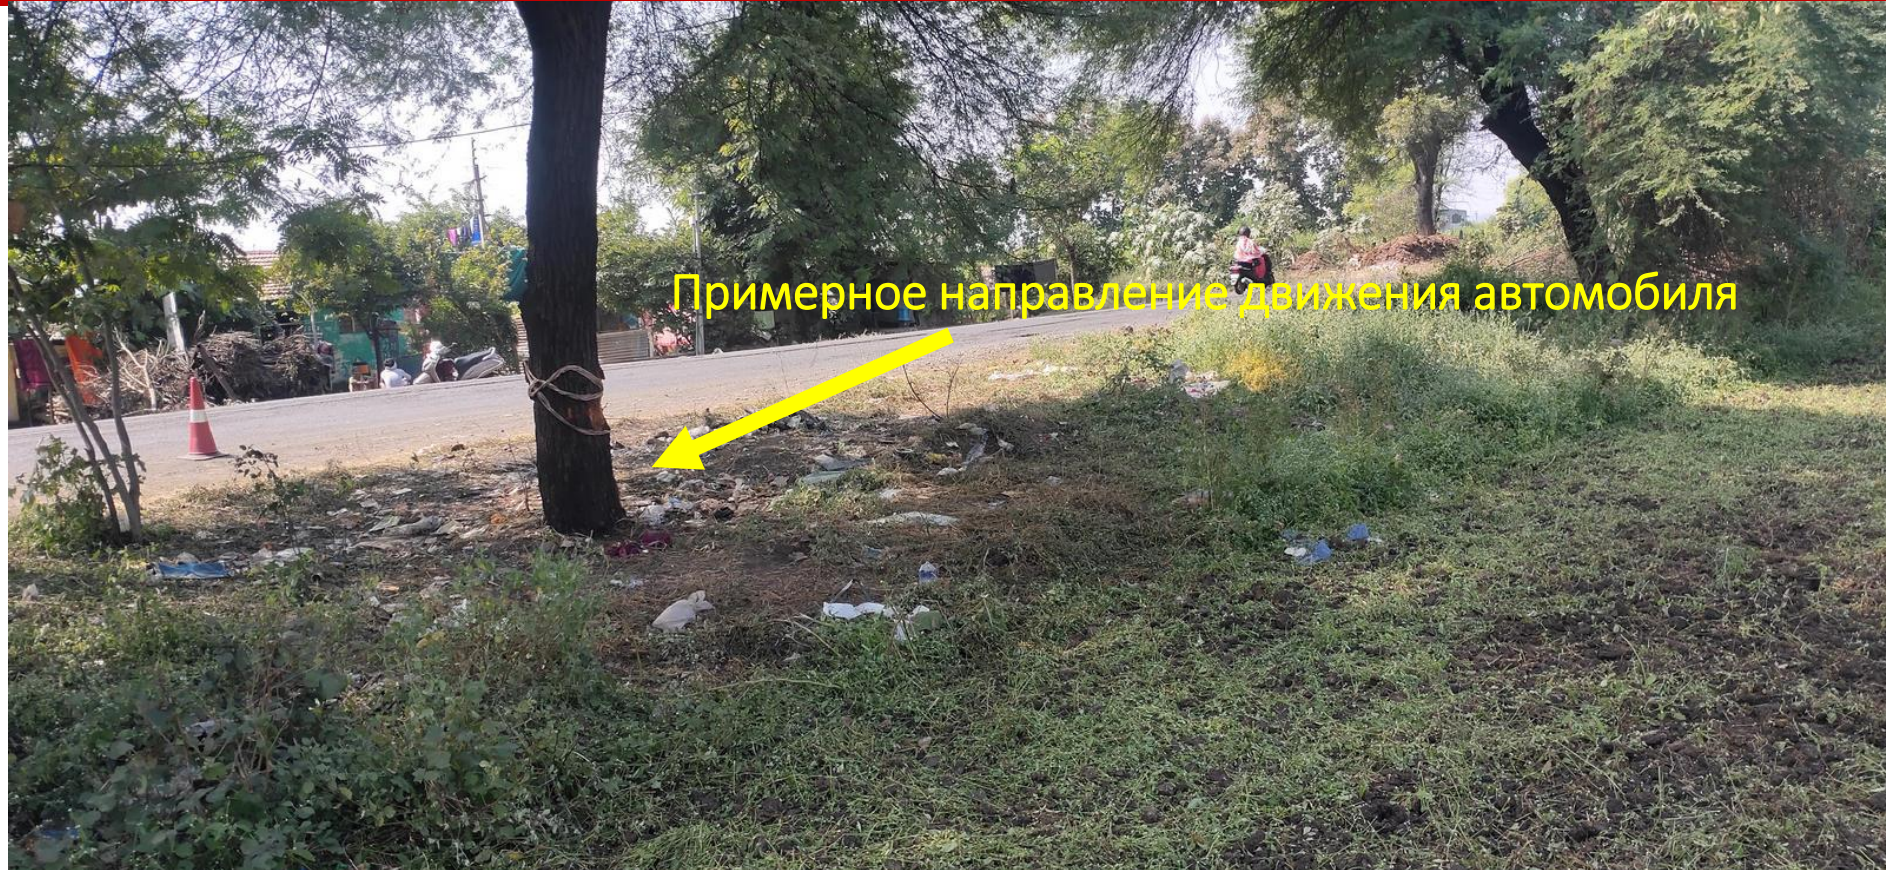
ОСМОТР МЕСТА ДТП

Примерное направление движения автомобиля

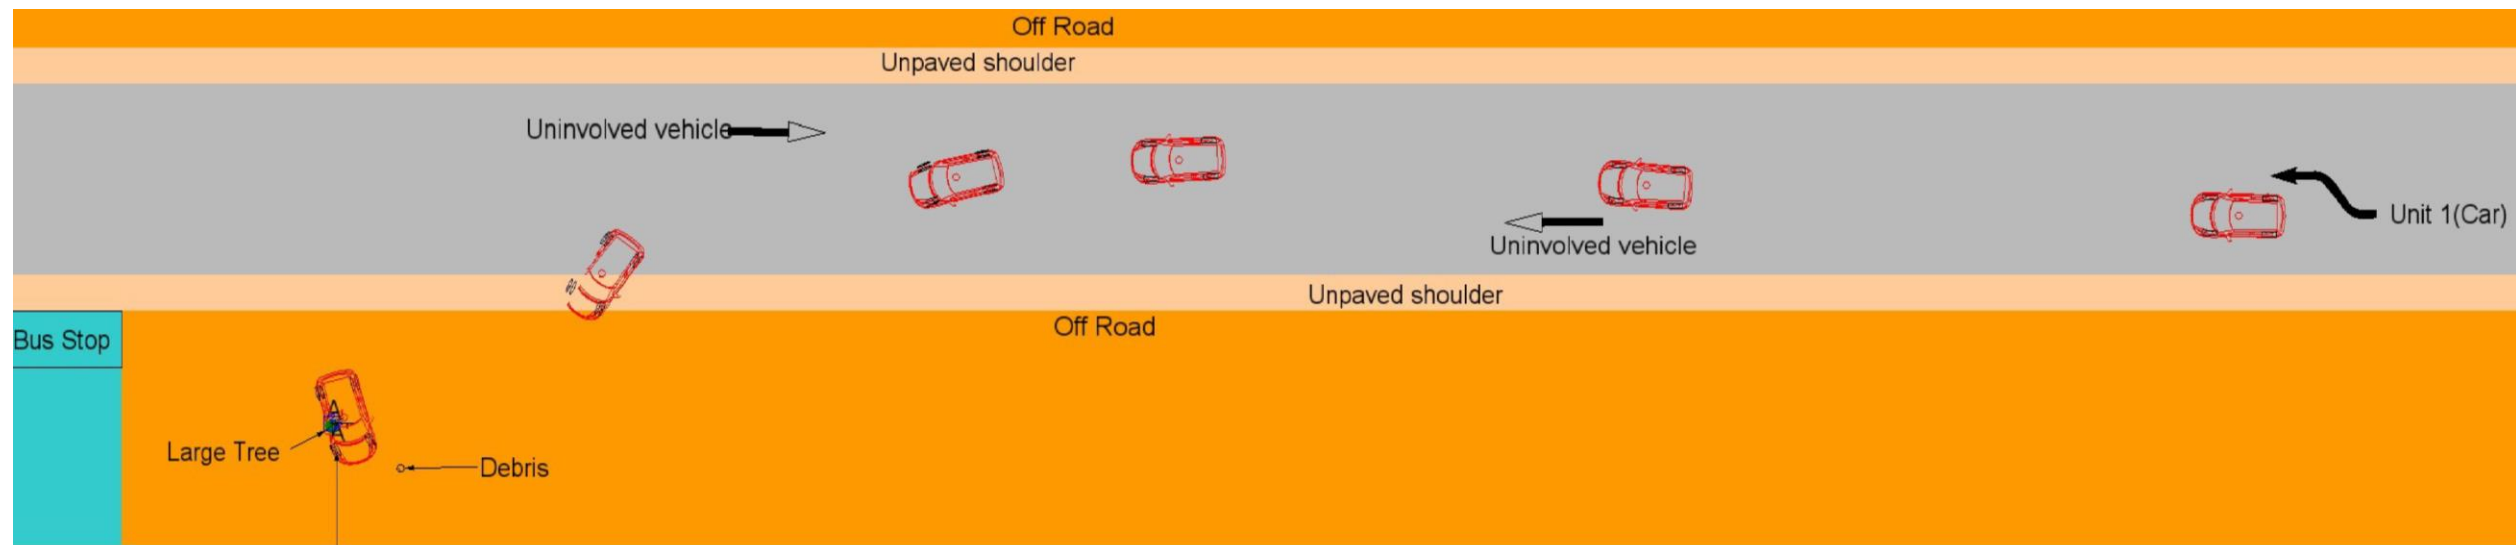
ДИАГРАММА МЕСТА ПРОИШЕСТВИЯ

Point of impact & Final Rest position of Unit 1

Cross section of large tree
