## D. Практический пример 4: Аудит на предэксплуатационном этапе 120-км участка национальной автомагистрали в западной провинции

**Таблица 11: Практический пример 4: Аудит на предэксплуатационном этапе 120-км участка национальной автомагистрали в западной провинции**

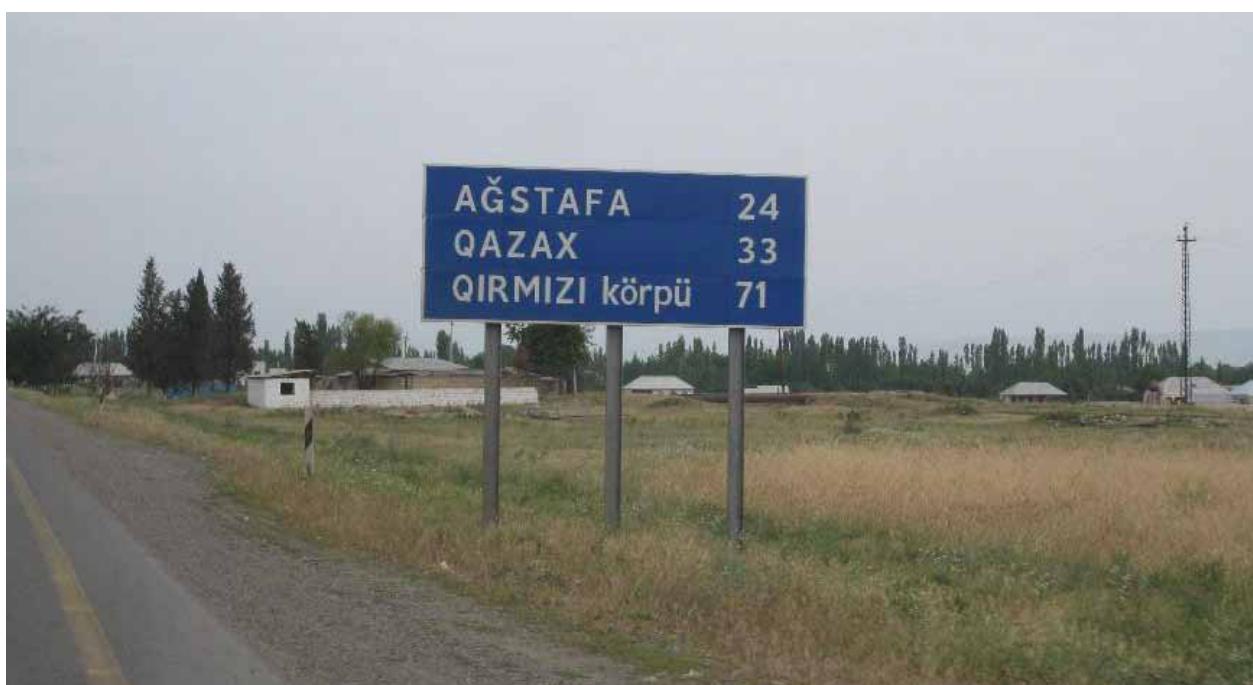
Автомагистраль связывает два крупных города. Участок автомагистрали был реконструирован как дорога категории III. Аудит на предэксплуатационном этапе изучил дорогу с точки зрения безопасности для всех групп участников дорожного движения
